EROOSION TORJUNTA JA HULEVESIEN HALLINTA

eg-trading oy

Eroosionsuojaukseen ja hulevesien ohjaukseen ratkaisuja käyttäen Geoweb luiskakennostoa sekä Greenfix eroosiomattoja

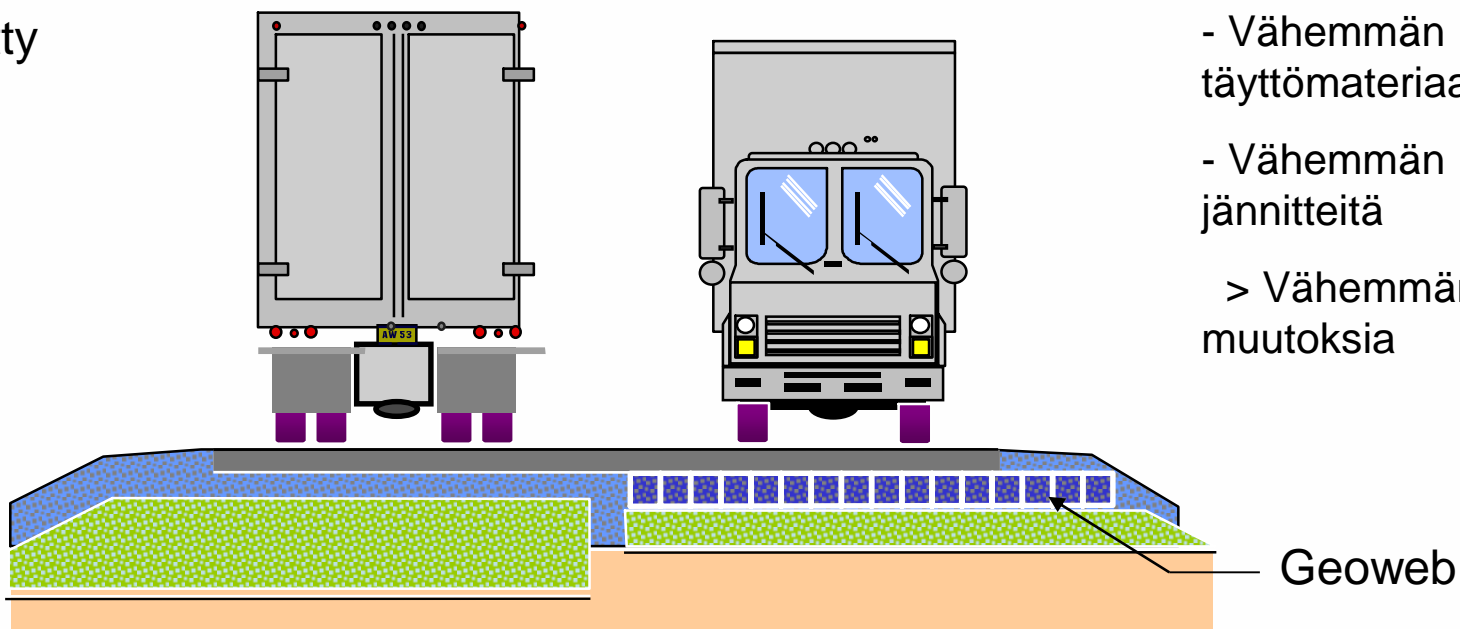
Geoweb: Maan vahvistus (tietyöt)

Määritetty
rakenne

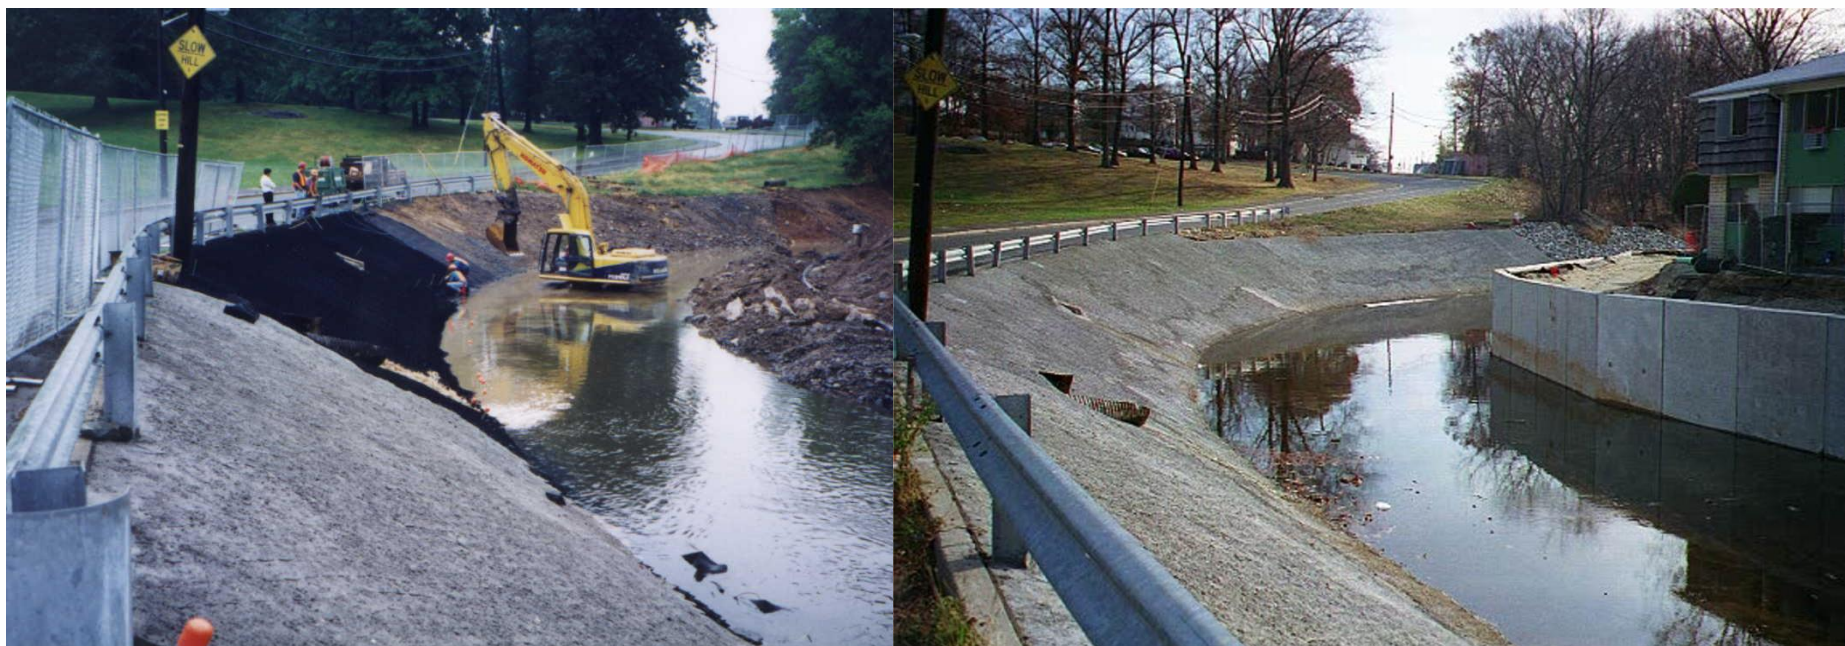
Joen pinnan nousu- ja lasku aiheuttaa vahvaa eroosiota kaarteissa, eroosionesto Geoweb kennoilla.
Kennosto jakaa vedenpainteen ja estää maansortuman.

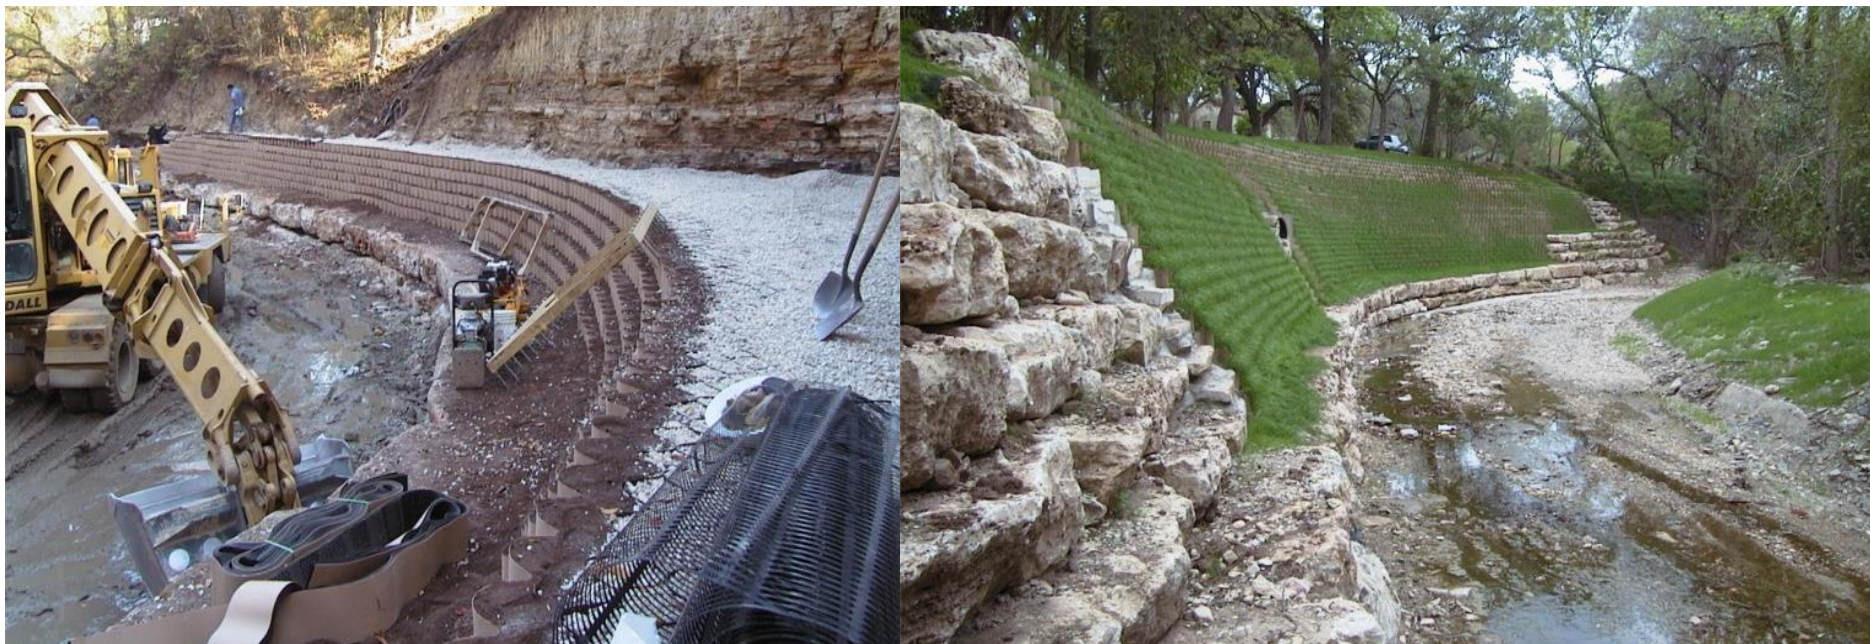
Erosionesto vanhoilla kivipinnoilla Geoweb "roadshoulder" kapealla kennoyksiköllä.

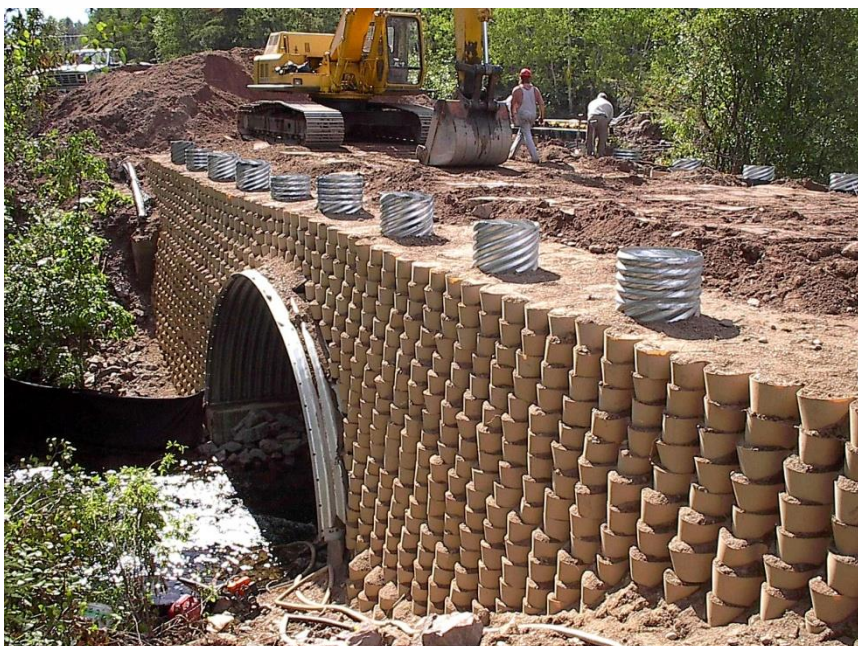
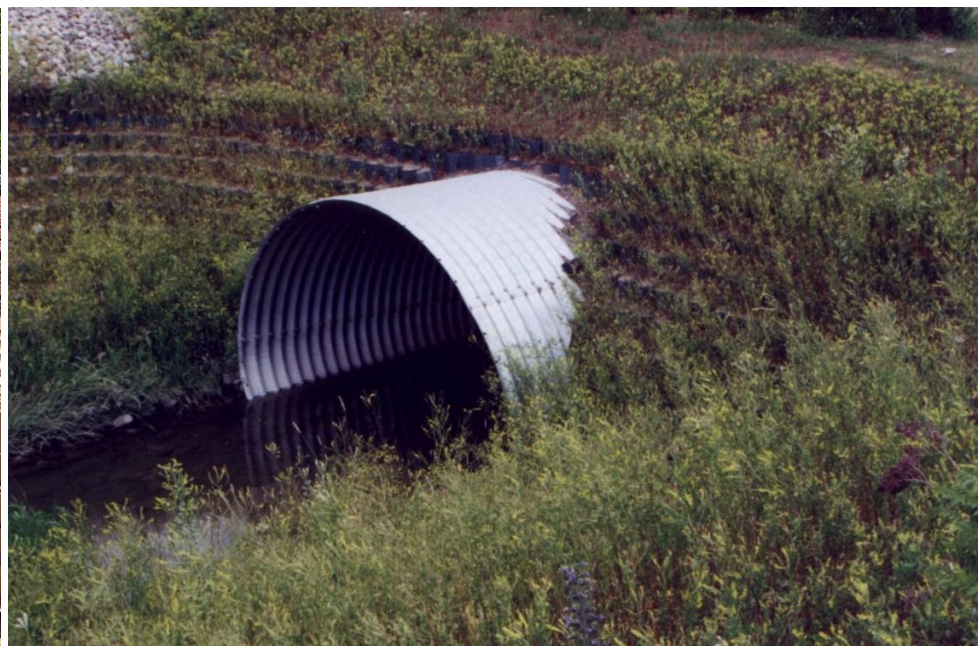
Suoranseinämän rakennus Geowebillä min. 3 mm limitys.

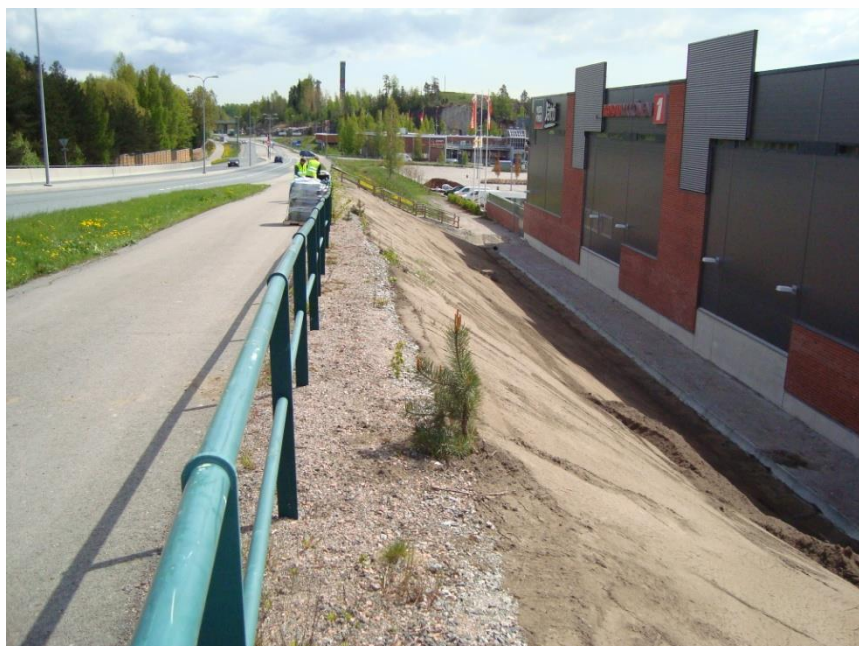
Vantaa case study projekti 2009, 2012, 2013:

Jokiniementien risteysalueelta valuu vedet Kodin Anttilan luiskan taitteeseen, maasortumaa ja vahvaa eroosiota/Geoweb-kennosto ja Greenfix-eroosiomatot

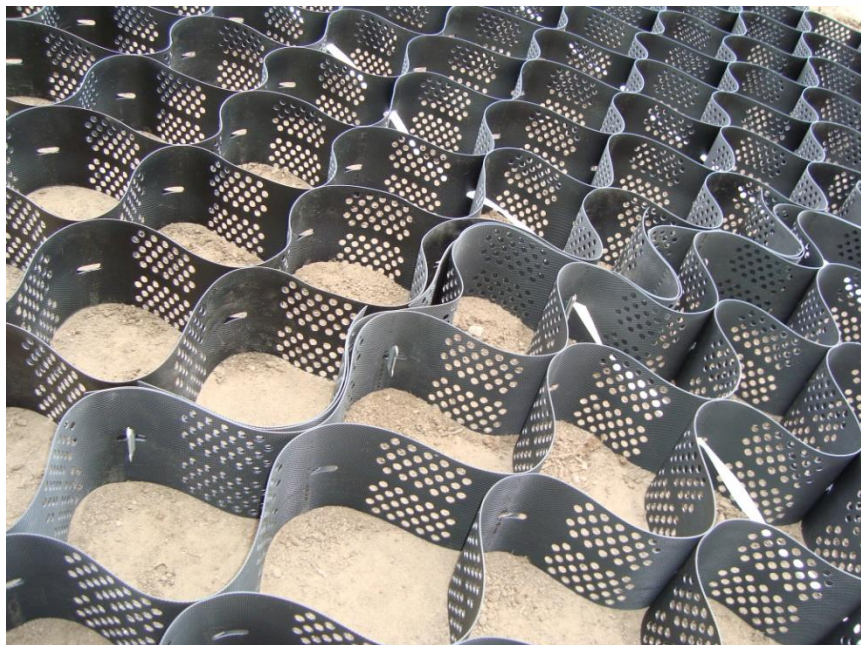
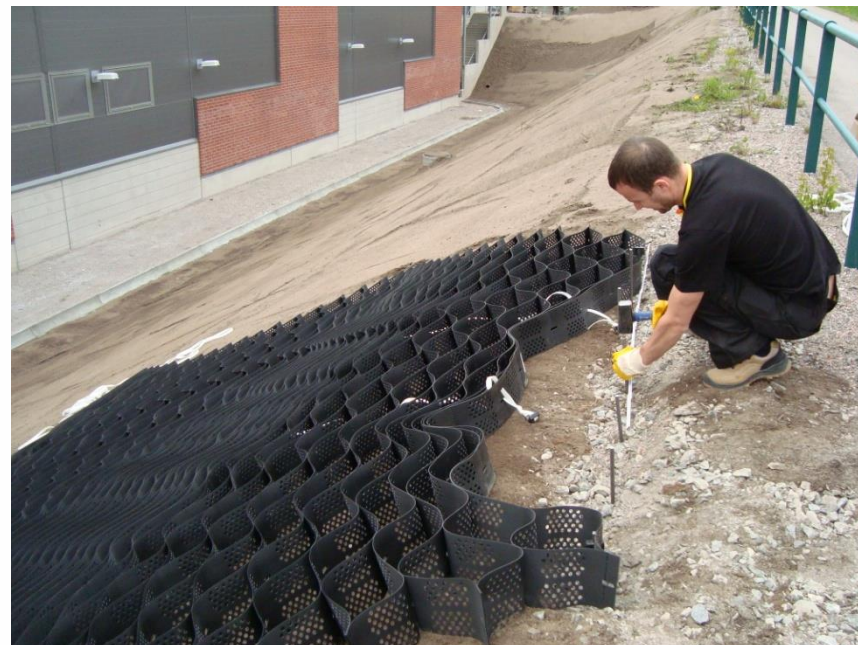
Vantaa projekti: Geoweb kennoston asennus

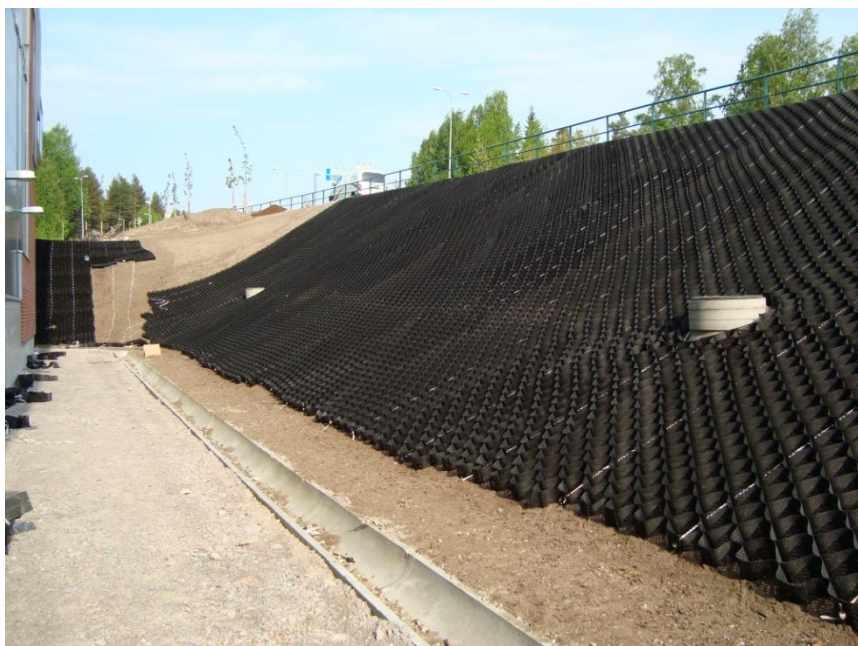
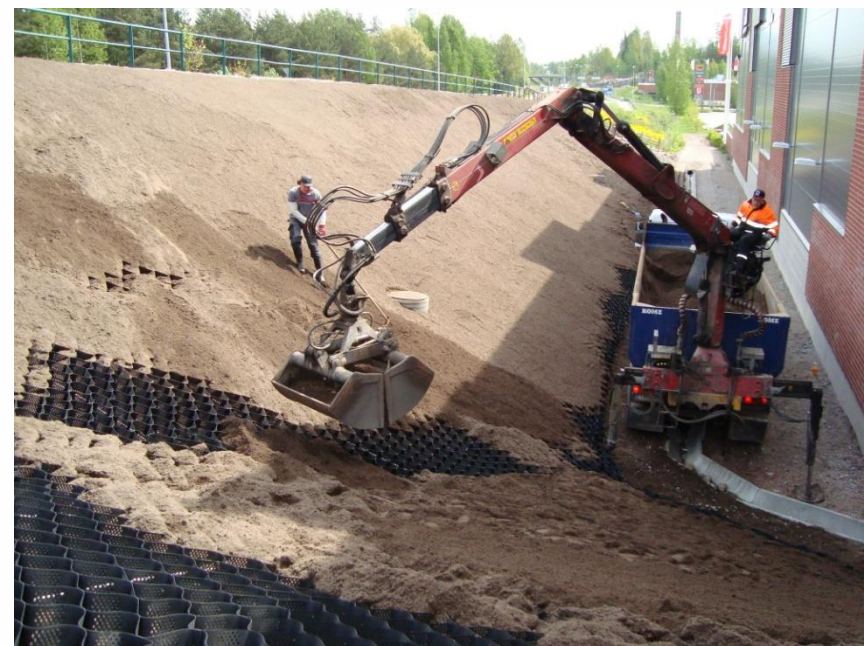
Vantaa projekti: Geoweb kennon täyttö koneellisesti/pohjaeroosion suojaus

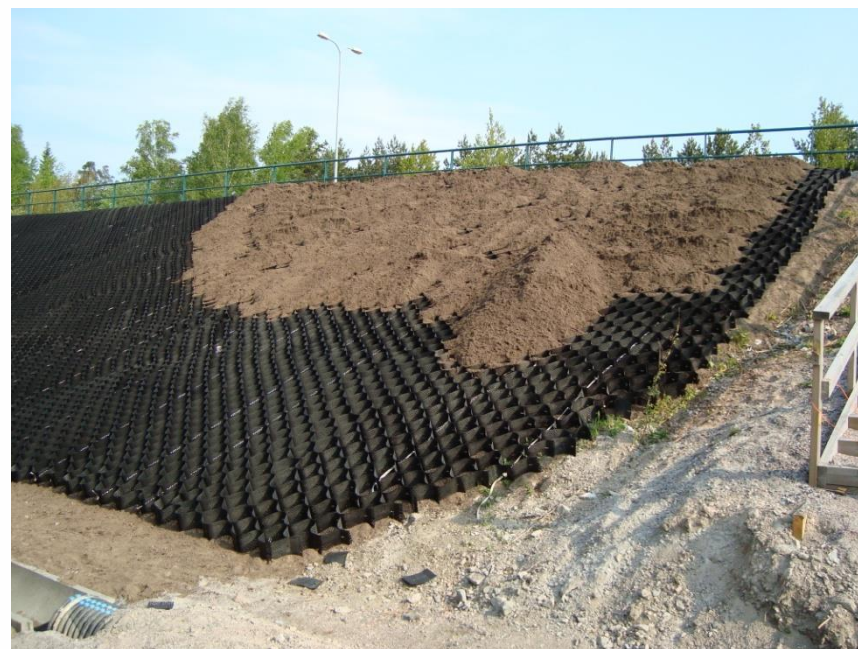
Vantaa projekti: Geoweb kennoston täyttö koneellisesti/pohjaeroosion suojaus

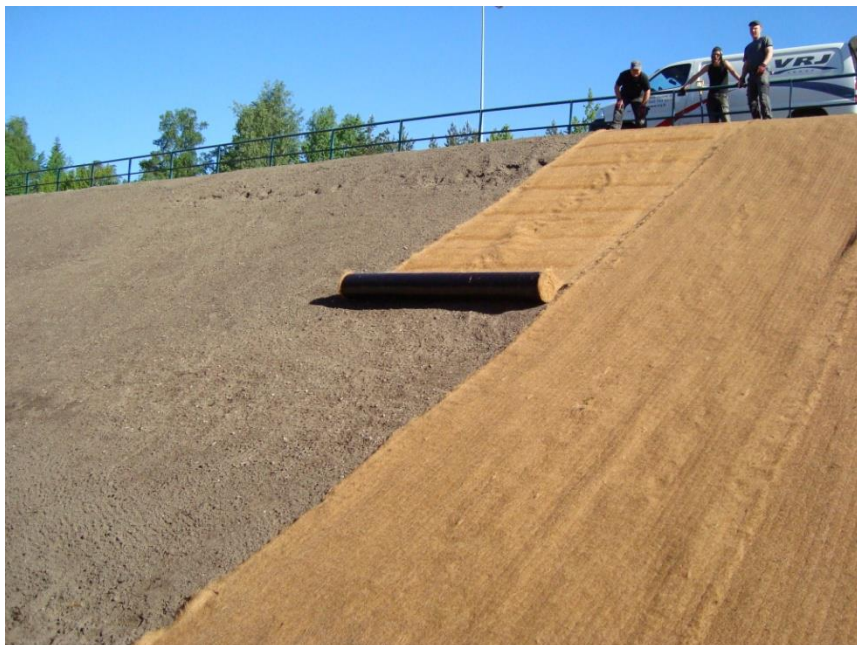
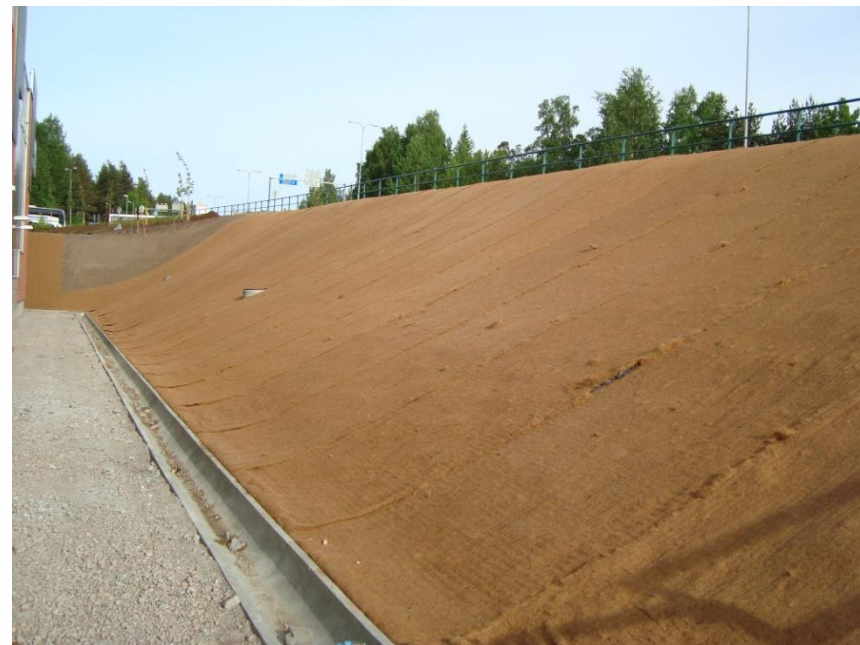
Vantaa projekti: Greenfix 9 pensasistutusmaton asennus/
pintaeroosion suojaus eroosiomatolla

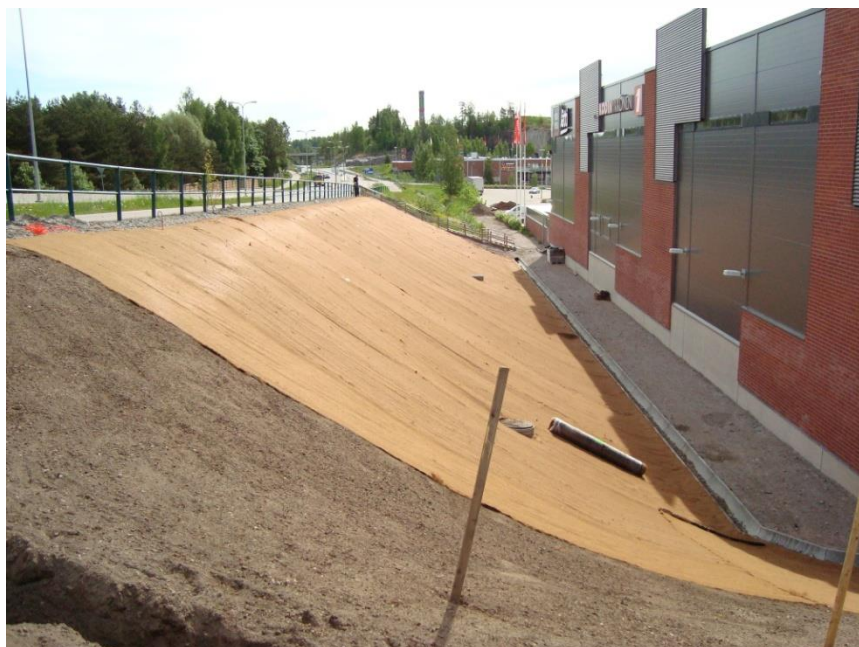
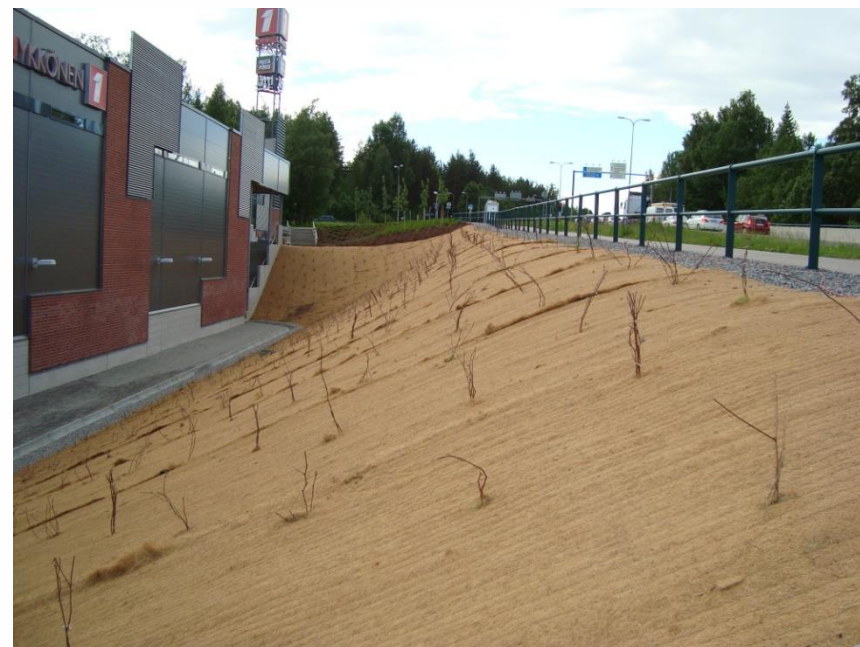
Vantaa projekti: Greenfix 9 pensasistutusmaton asennus/
pintaeroosion suojaus eroosiomatolla

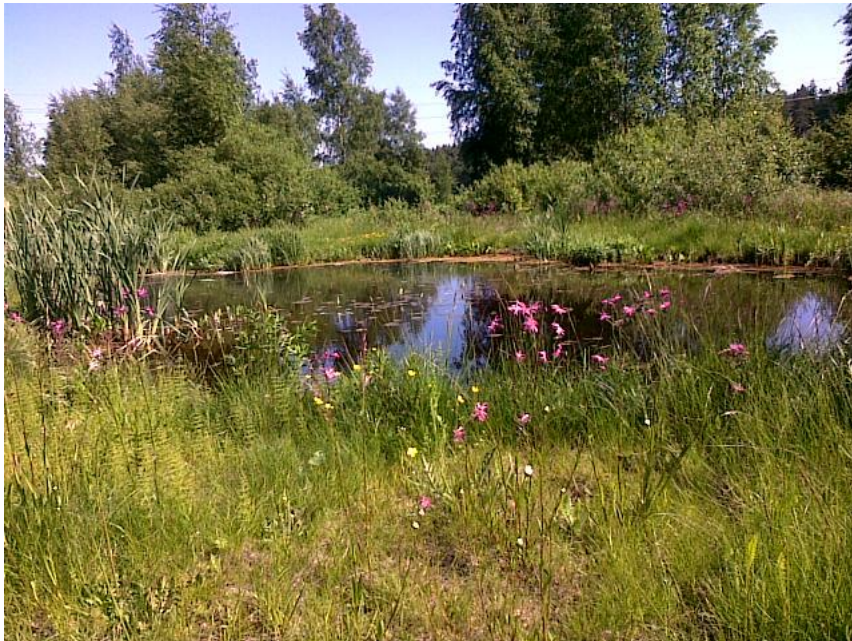
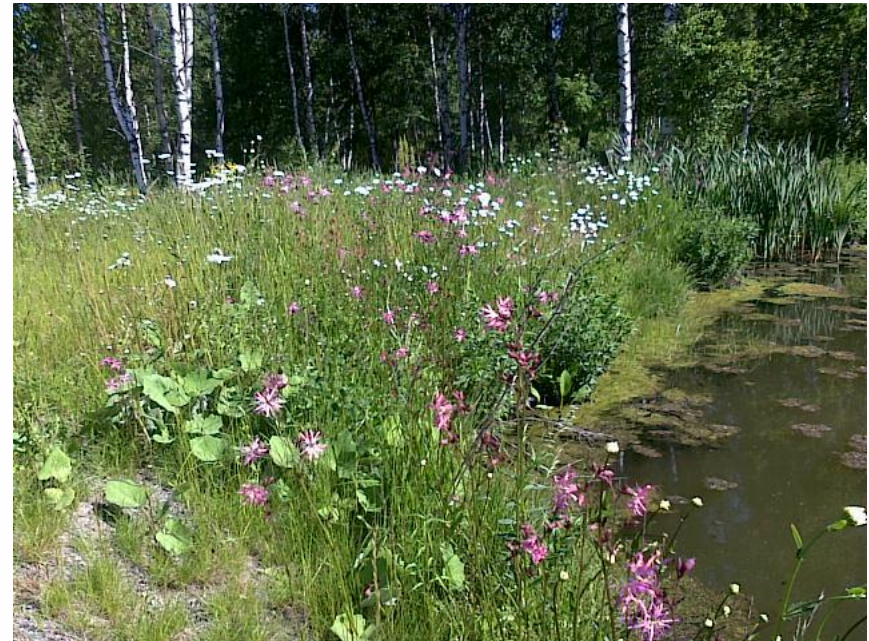
Kallvik 2010: Greenfix Covamat siemenmatolla muotoiltuja hulevesiviivätysaltaita

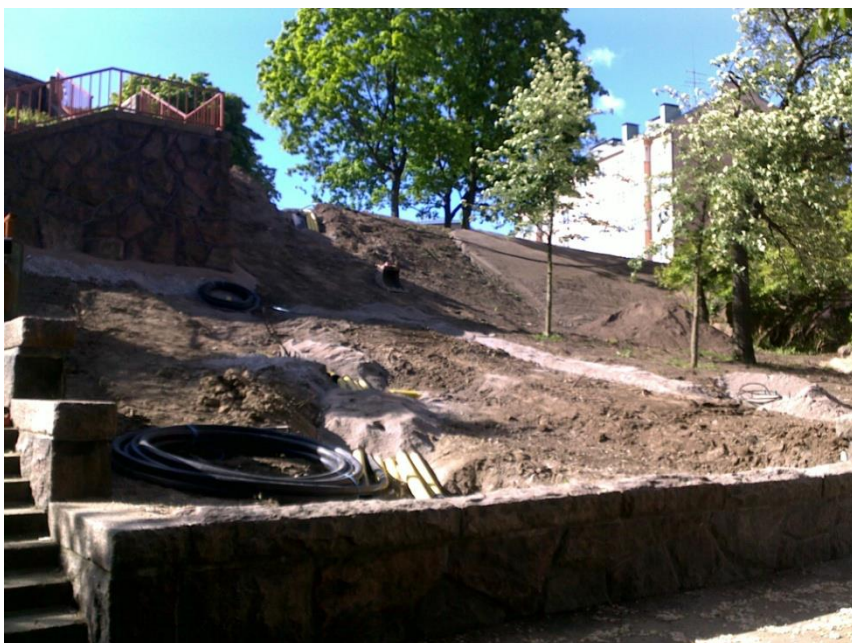
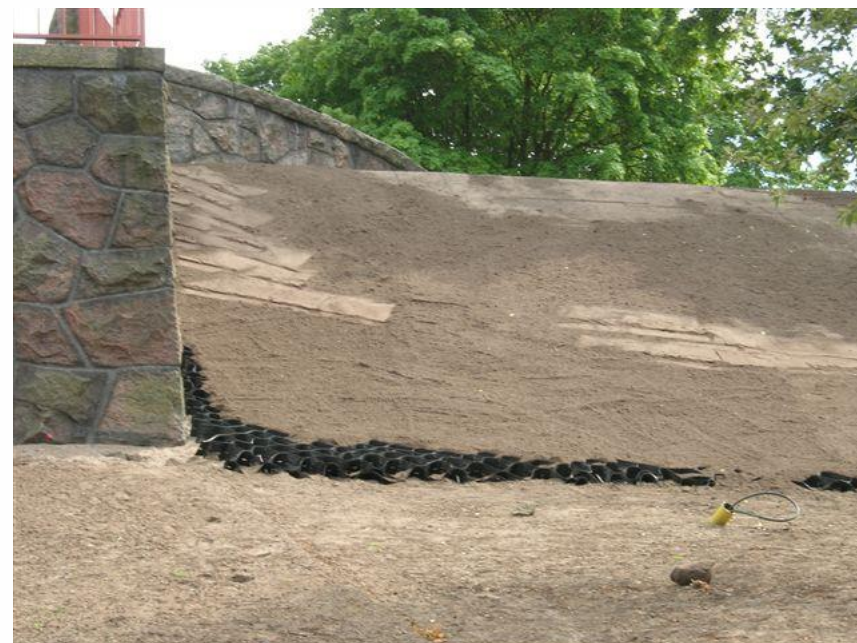
Katrivalan puisto Helsinki 2010: Geoweb ja Greenfix 7 istutusalueella, leviävä perenna/
maasortumaa ja hankalasti hoidettava jyrkkä luiska-alue

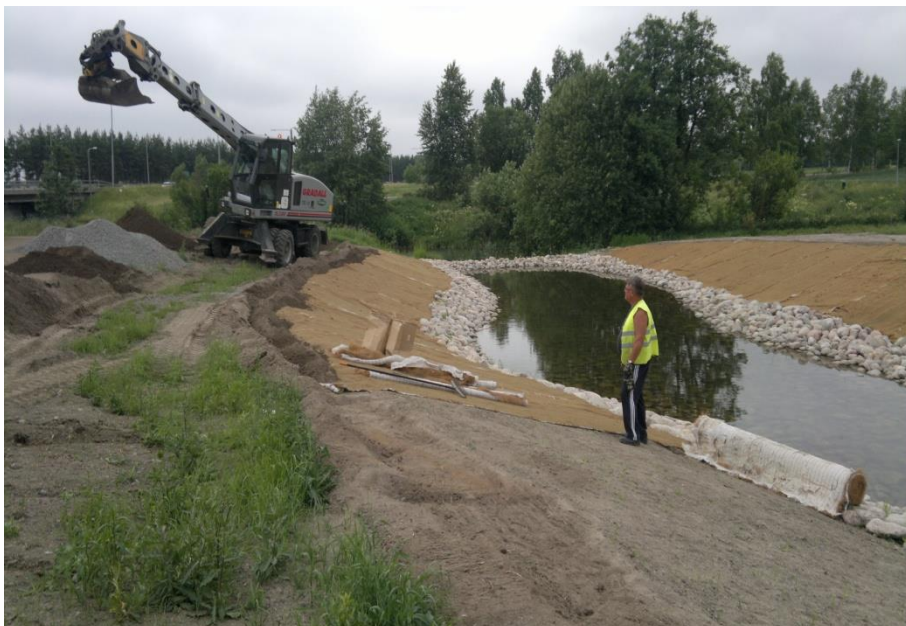
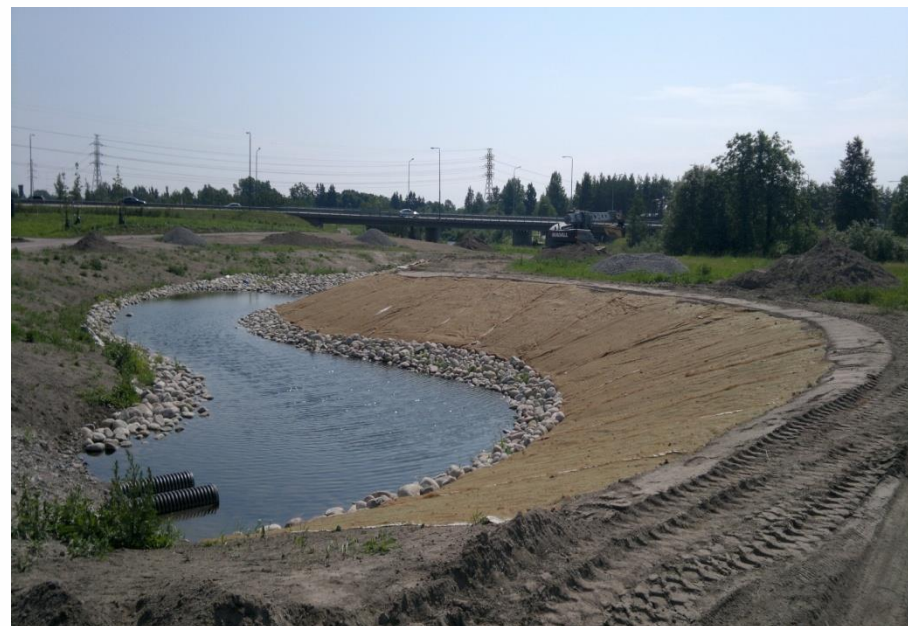
Tammistonranta Pakkala 2011, Vantaa : Greenfix Covamat siemeneroosiomatto/
Uusi asuinalue, hulevesien johdatus asuinalueelta jokeen viivätysaltaiden kautta

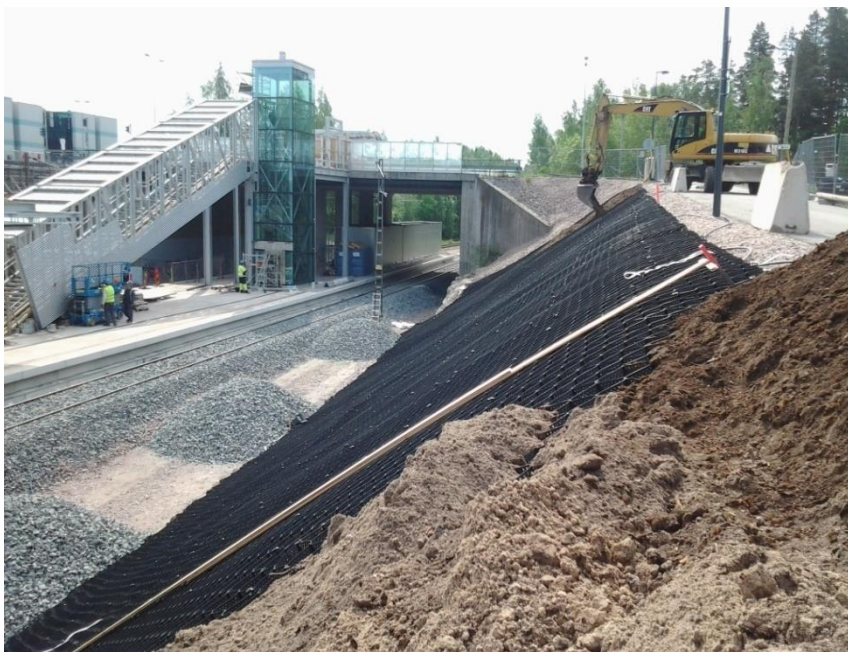
Vantaankosken asema 2012:

Maasortuman esto Geoweb-kennostolla + mursketäyttö, koristeena maksaruohoalue sekä pintaerosionsuojaus pensasistutusmatot Greenfix 9 ennen asema-aluetta

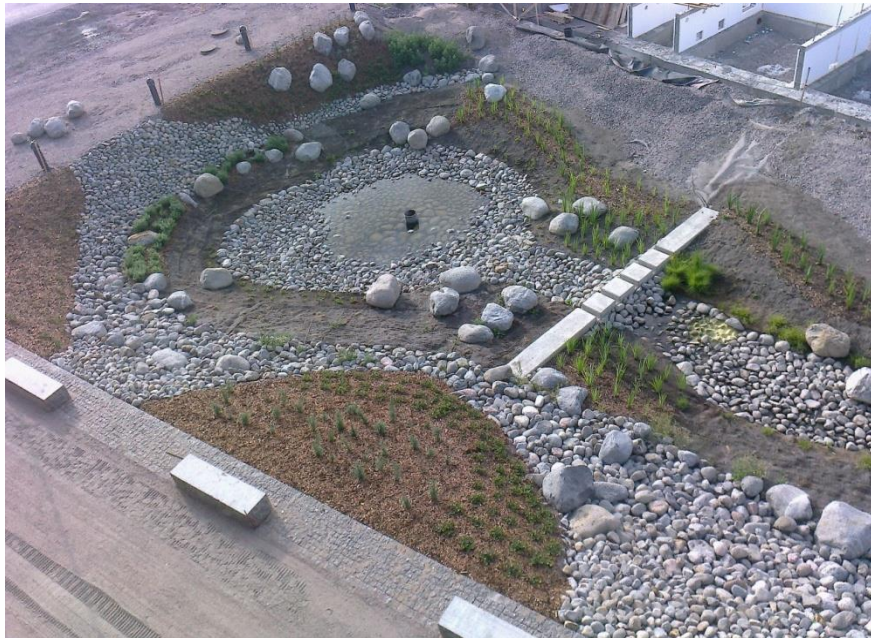
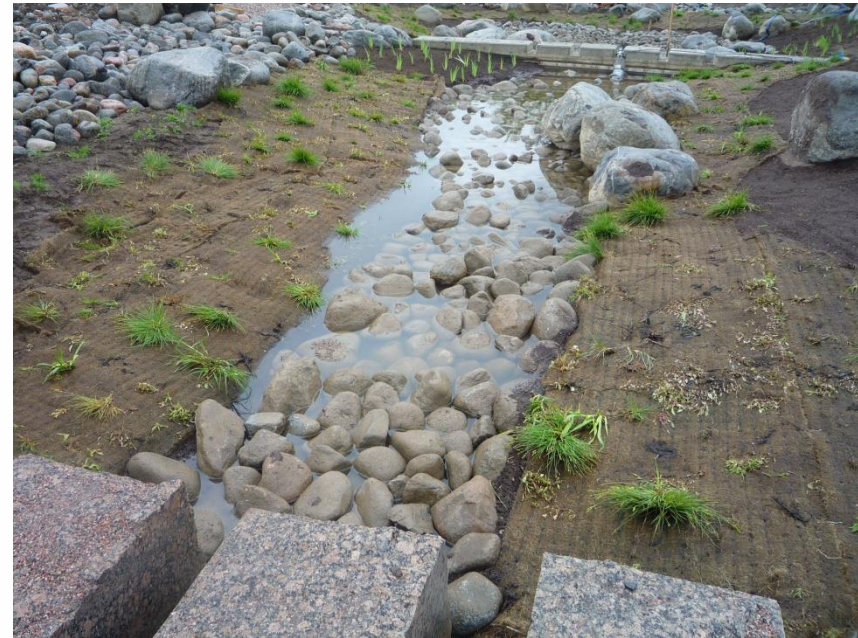
Vakanalunen: Uudet hulevesiviivätysaltaat/
Greenfix Covamat siemeneroosiomatto ja NGR vesikasvimatto

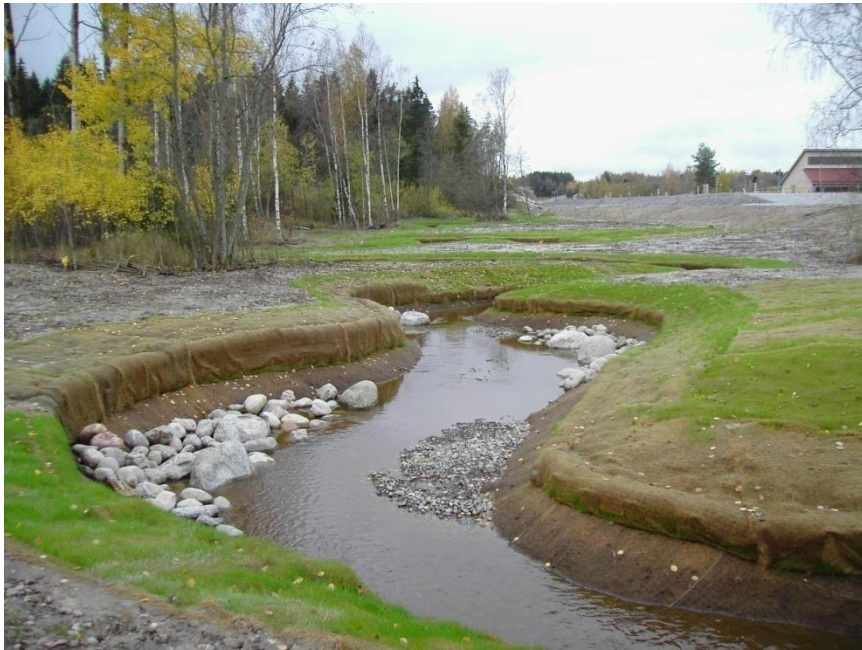
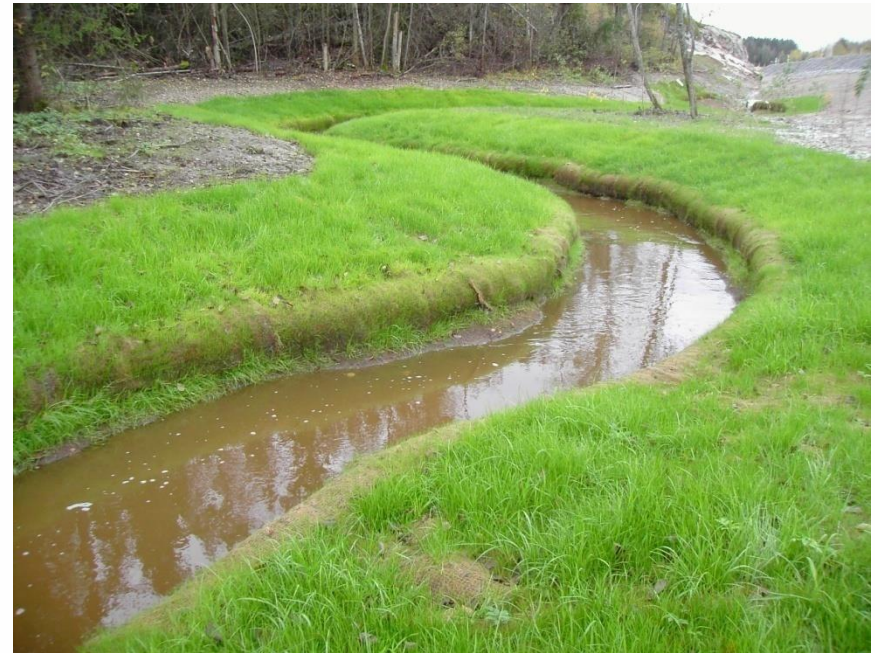
Vantaa, Koivukylä:
Uuden jokilinjan muotoilu kookosrullilla ja
Greenfix Covamat siemeneroosiomatoilla

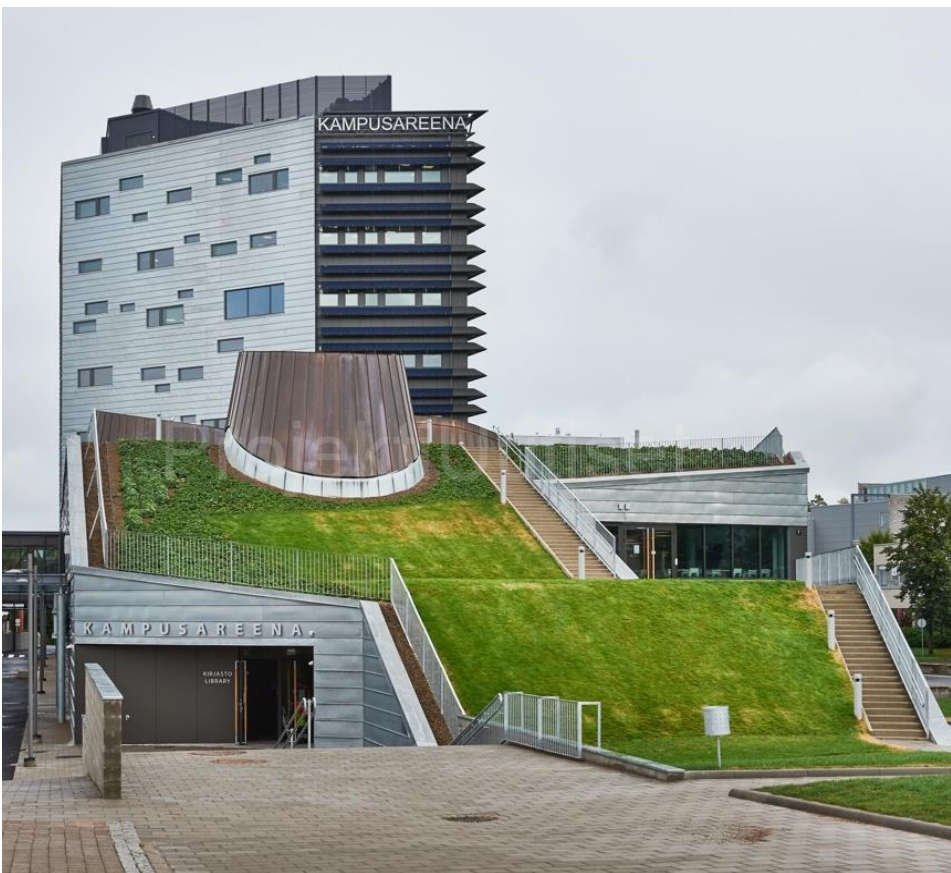
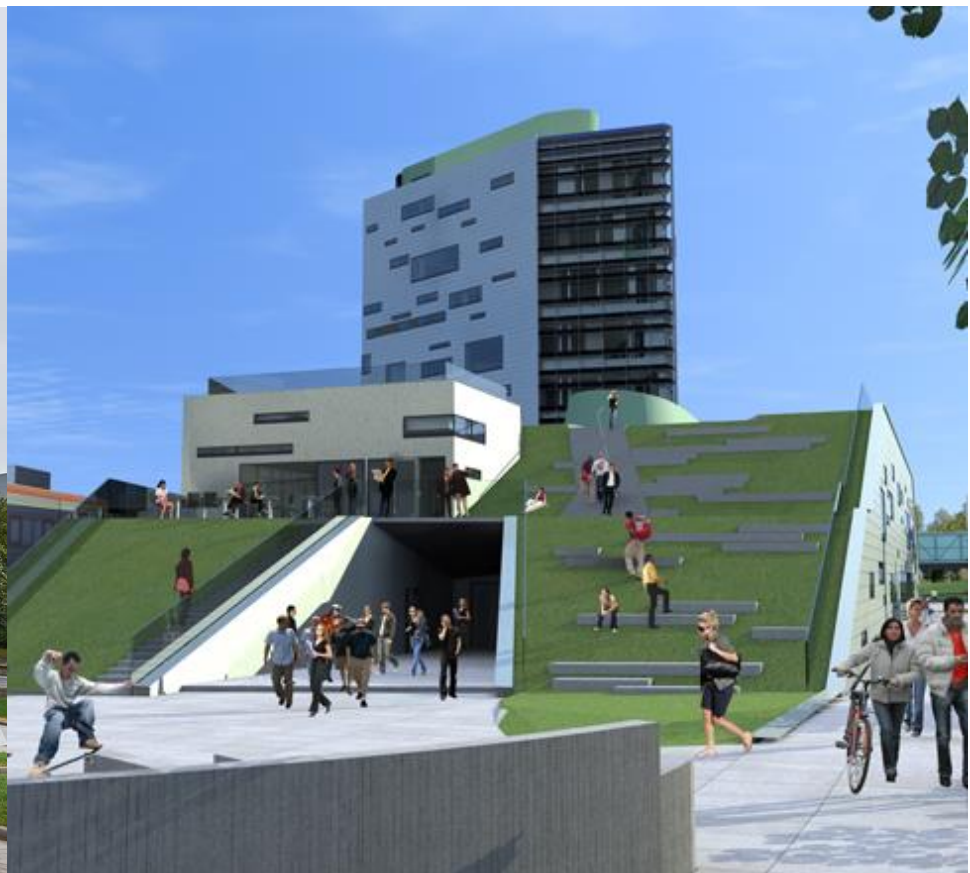
Tampereen yliopiston kampusalueen viherakatto/luiskien tuenta Geoweb kennostolla

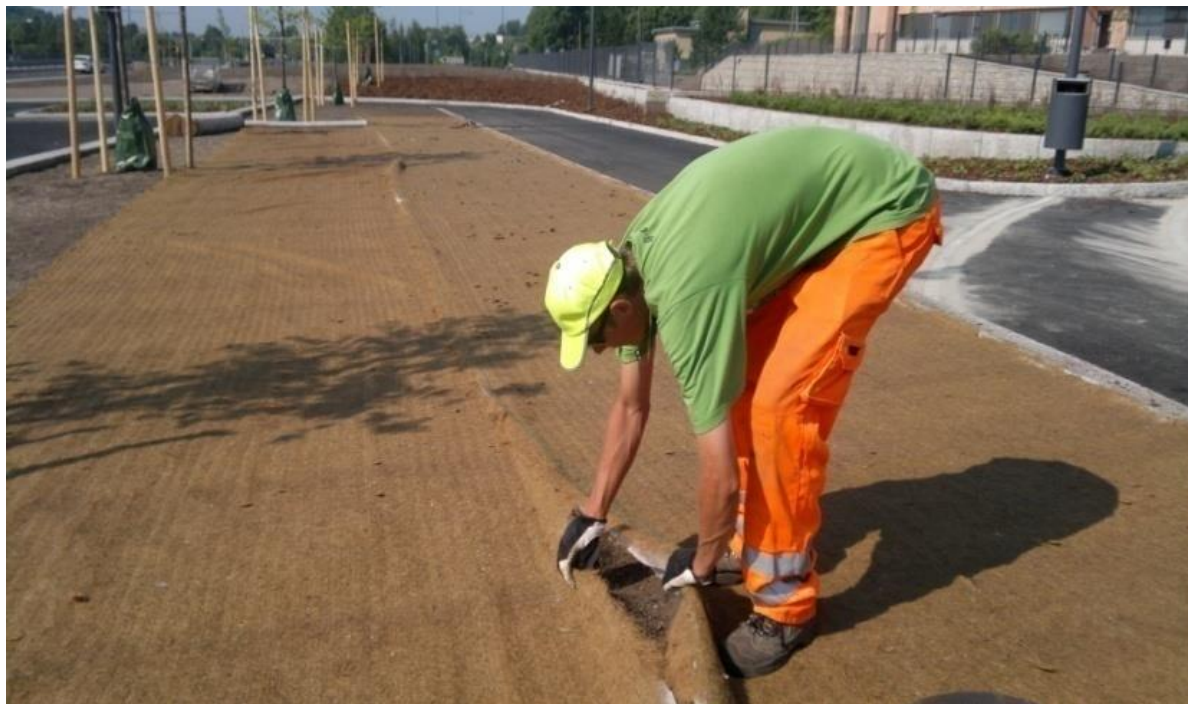
Kehä II: tien välipinnan viheriöittäminen/
Kasvuunlähdön optimointi Covamat niittysiemenmatolla

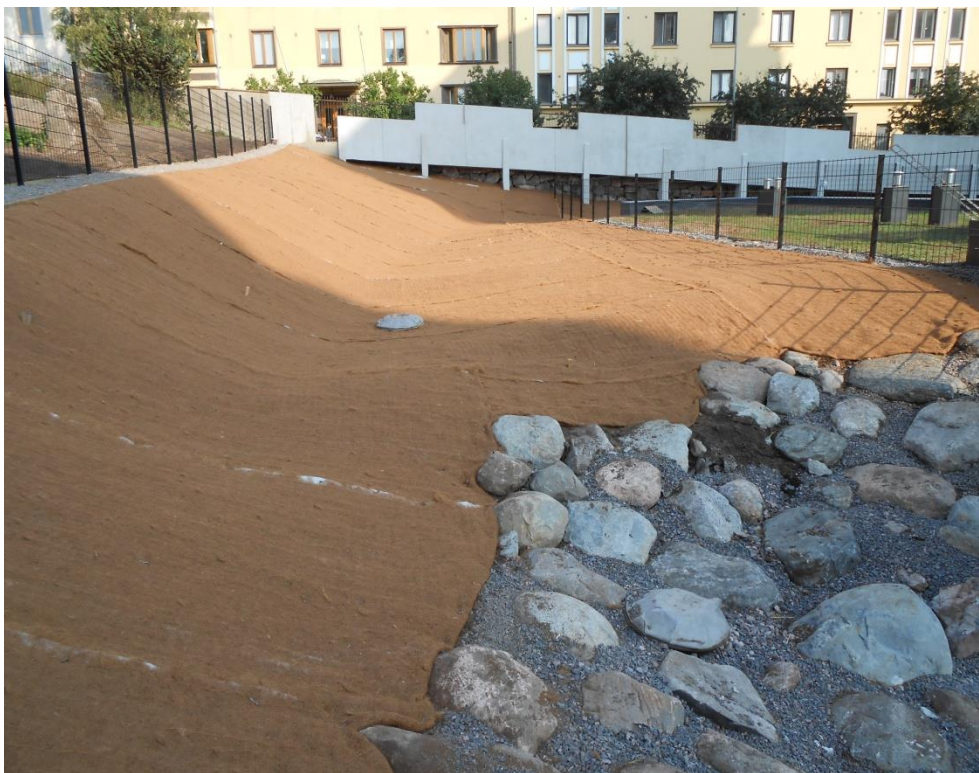
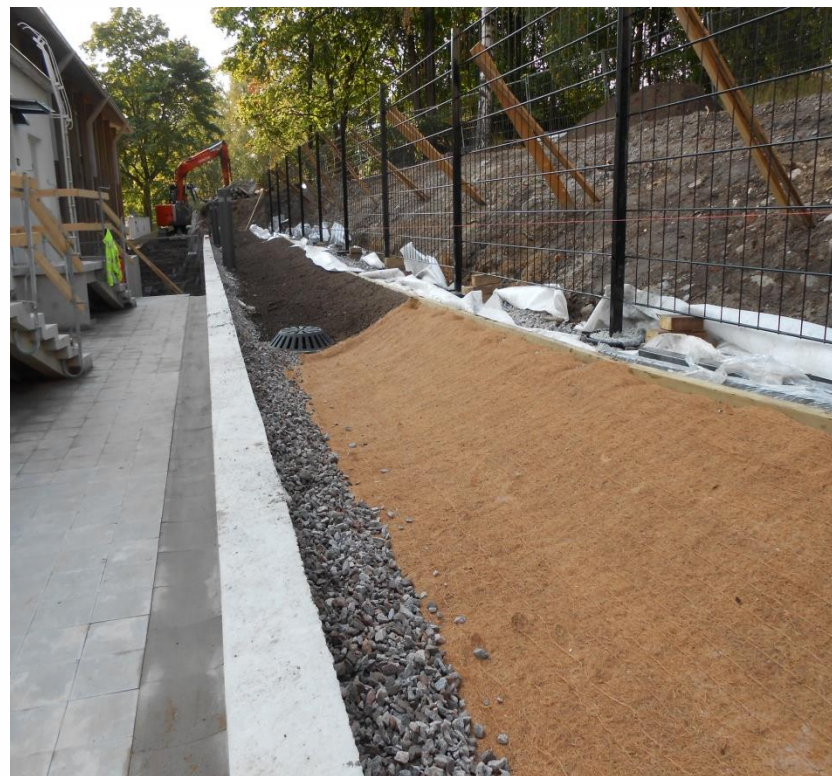
Pohjoinen Hesperiankatu, Helsinki Covamat niittysiemeneroosiomatto.

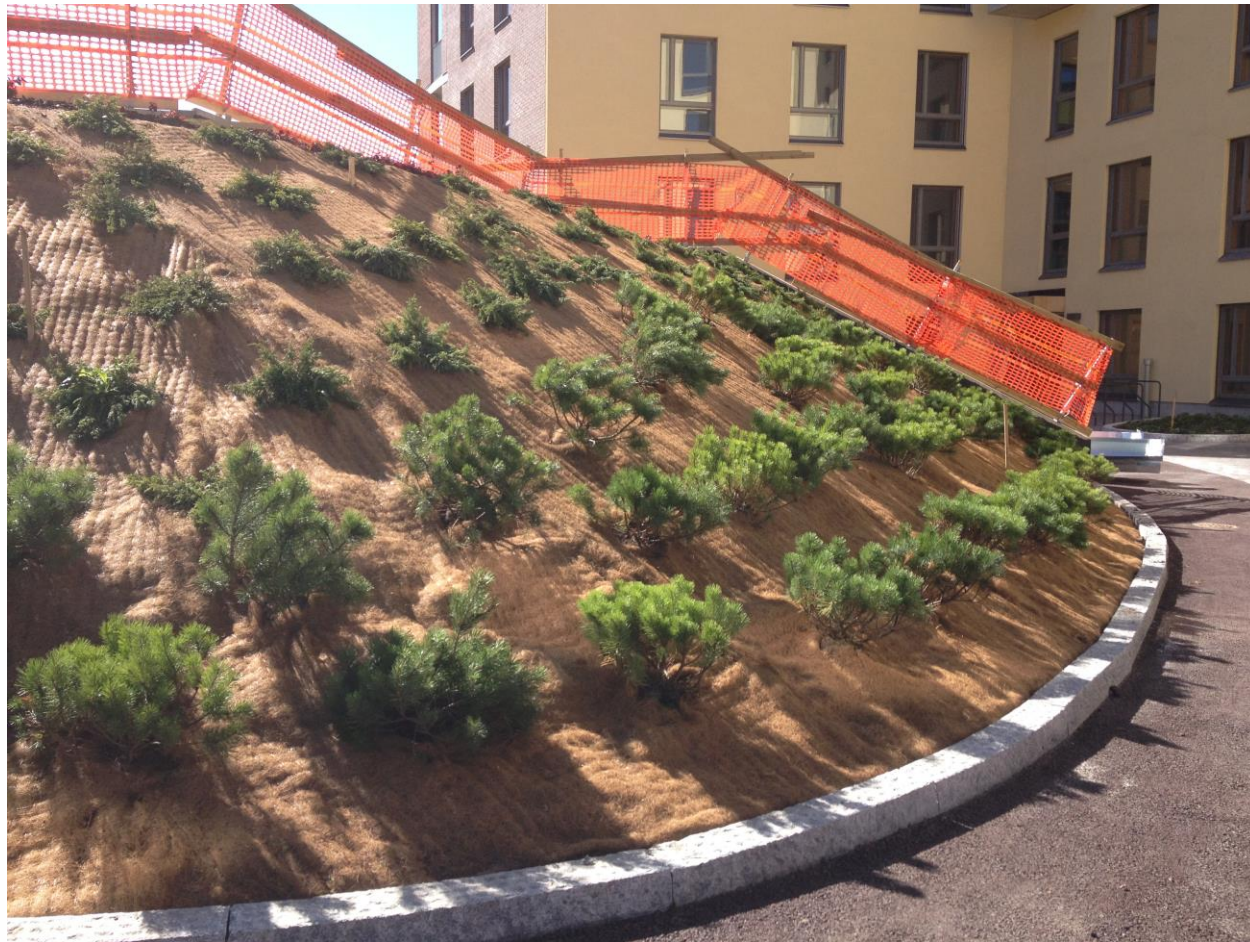
Kalastaman havuistutusalueen pintaerosiosuojaus Greenfix 10 pensaserosiomailla

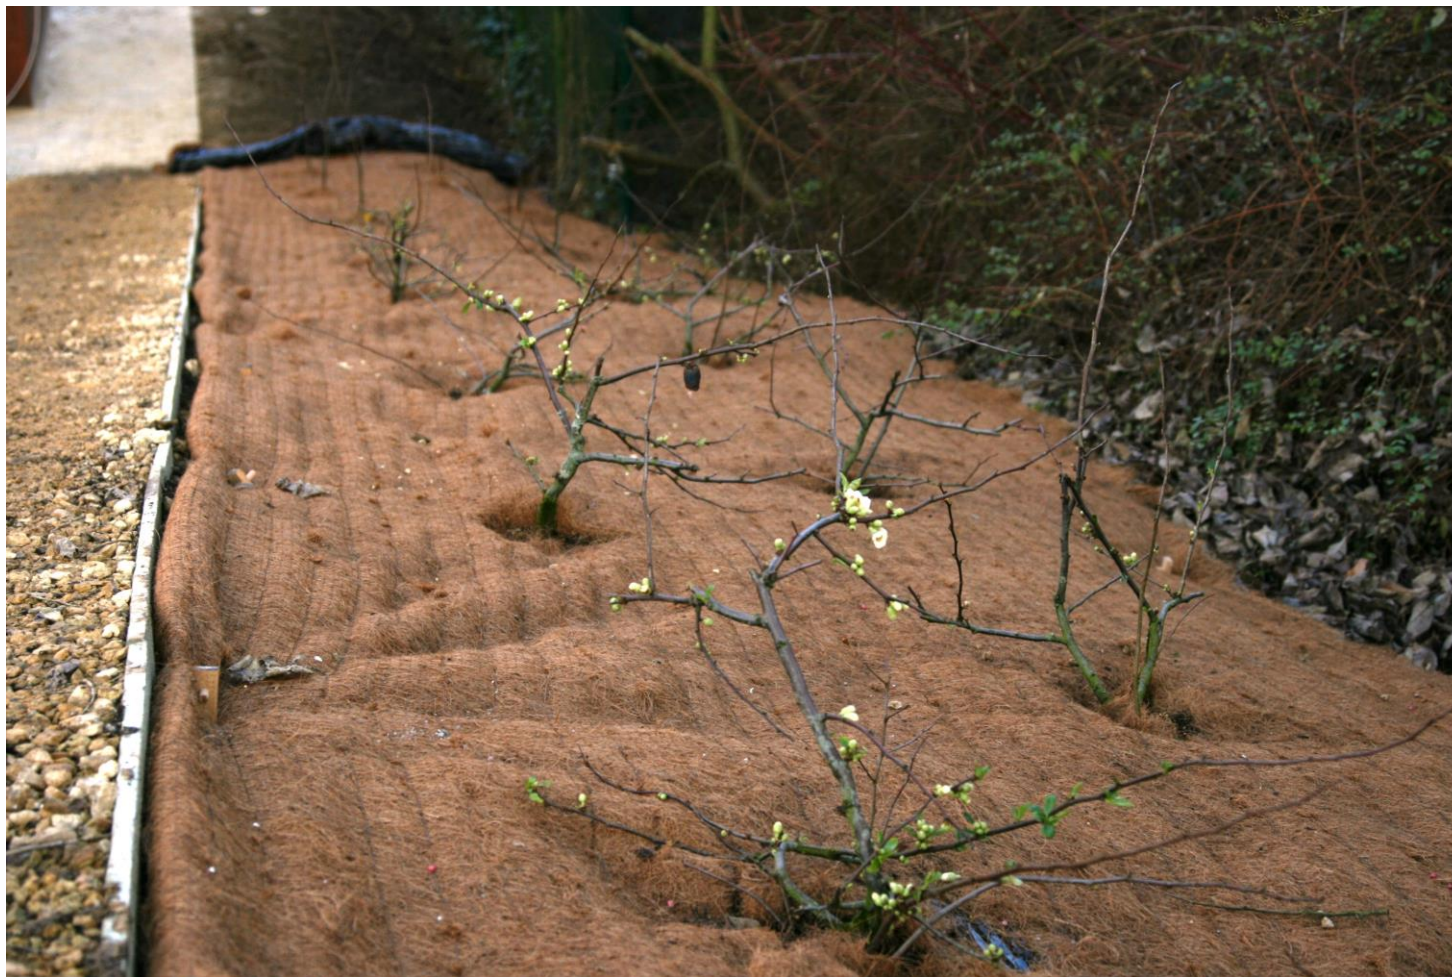
Hesperiankatu, Helsinki uusien pensasistutusalueiden
perustus Greenfix 10 pensaseroosiomatolla
