EROOSION TORJUNTA JA HULEVESIEN HALLINTA

eg-trading oy

Eroosionsuojaukseen ja hulevesien ohjaukseen ratkaisuja käyttäen Geoweb luiskakennostoa sekä Greenfix eroosiomattoja

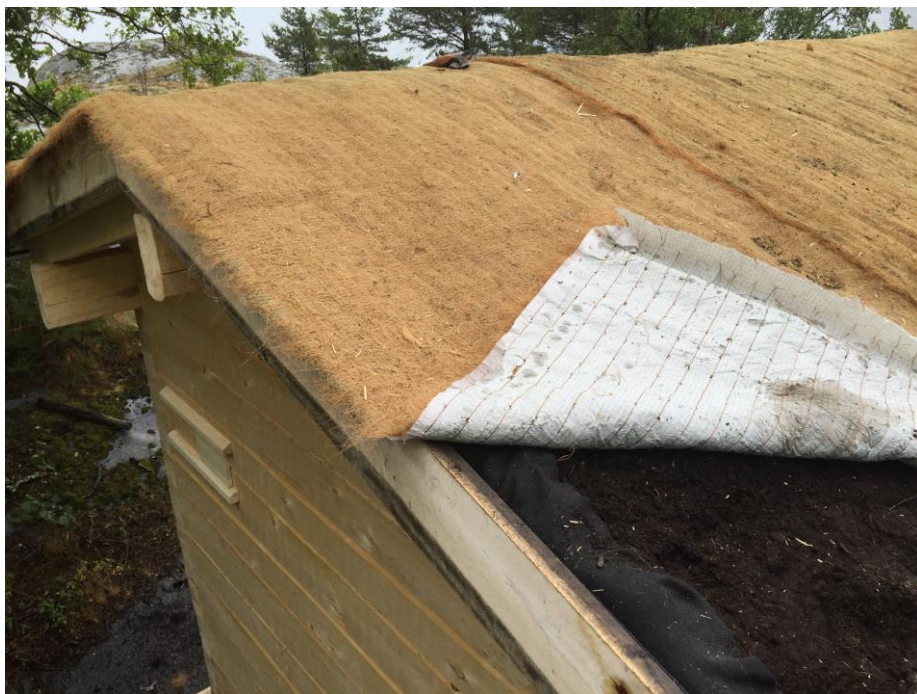
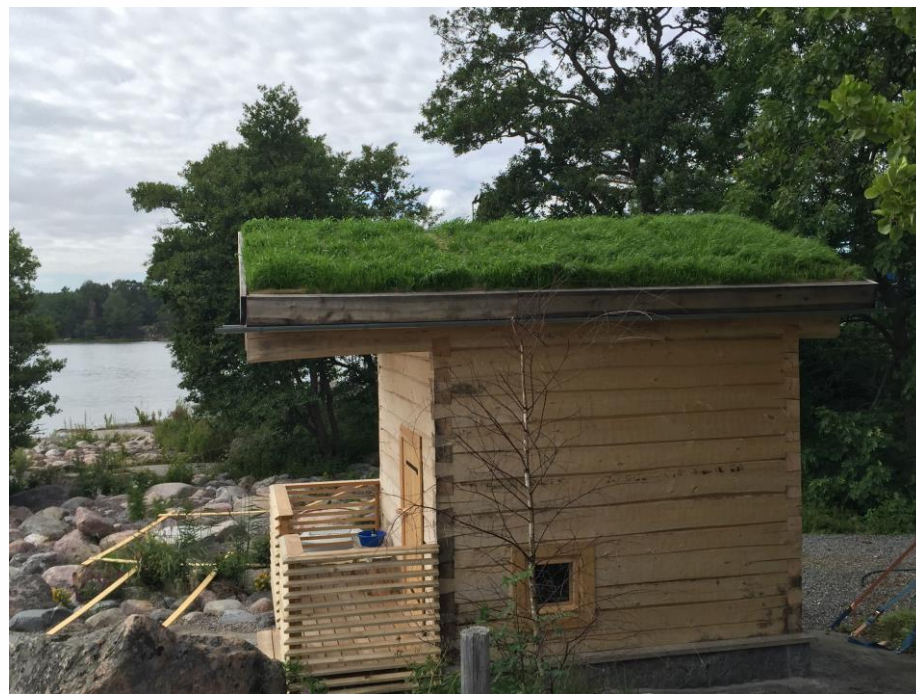
Hanko: viherkaton eroosionsuojaus Covamat siemeneroosiomatolla, kasvuunlähtö taattu!

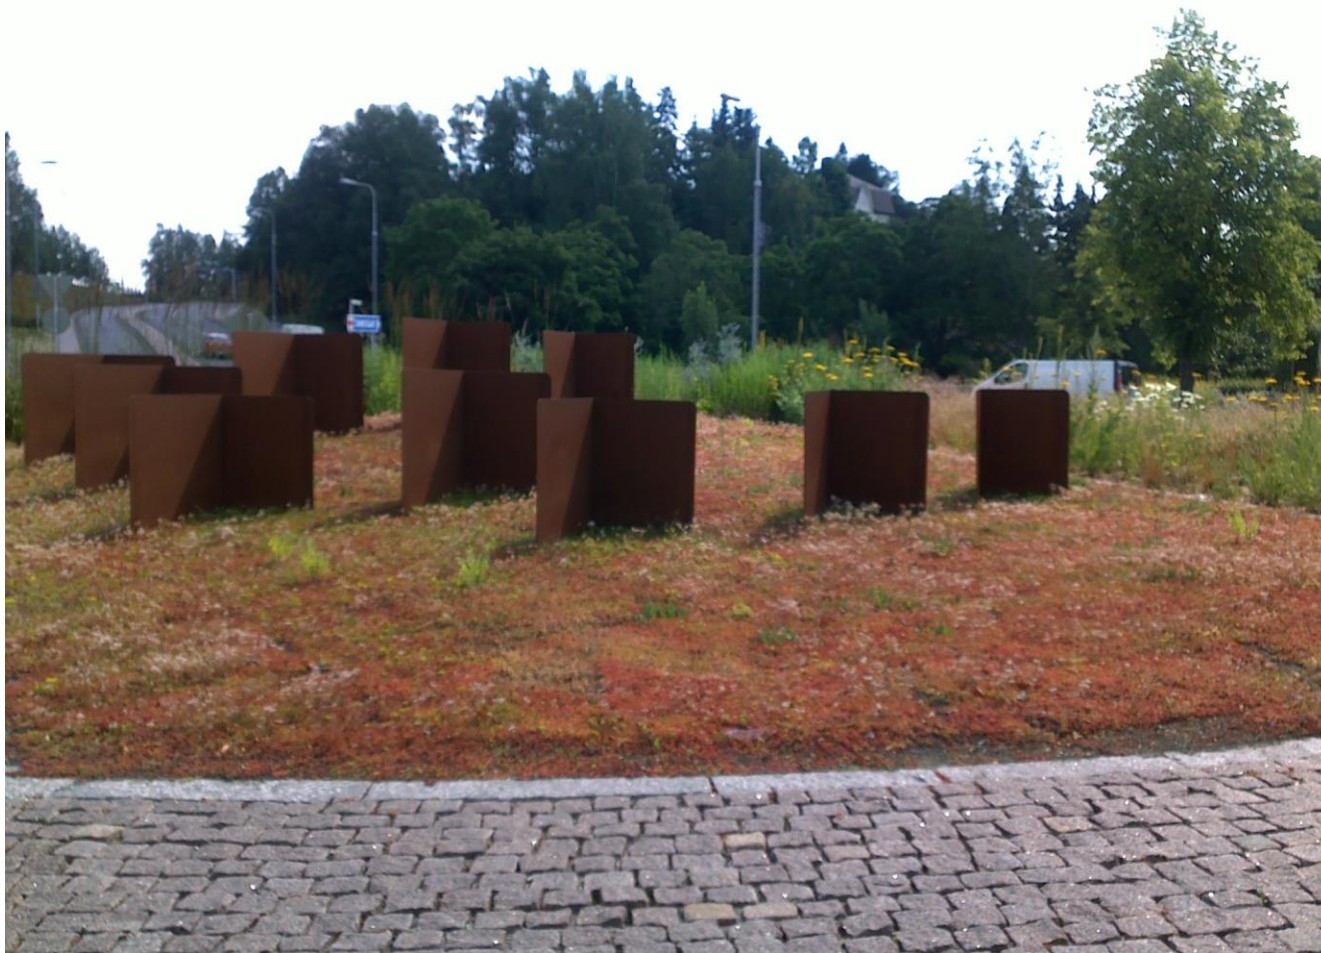
Nordic Green Roof maksaruohomatto hulevesiviivytäjänä liikenneympyrässä.

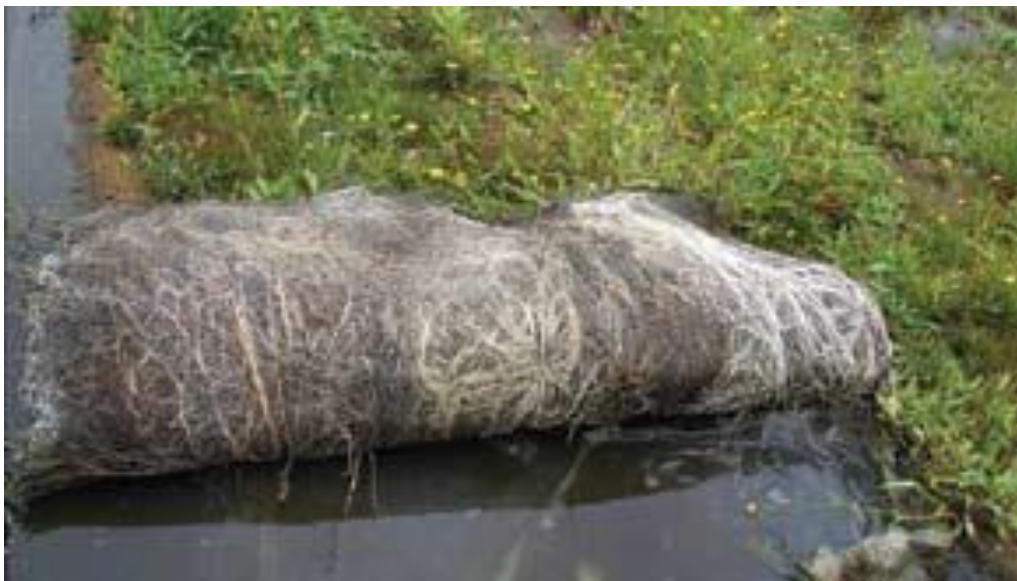
NVG vesikasvimatot eroosionestoon joki- ja ranta-alueilla

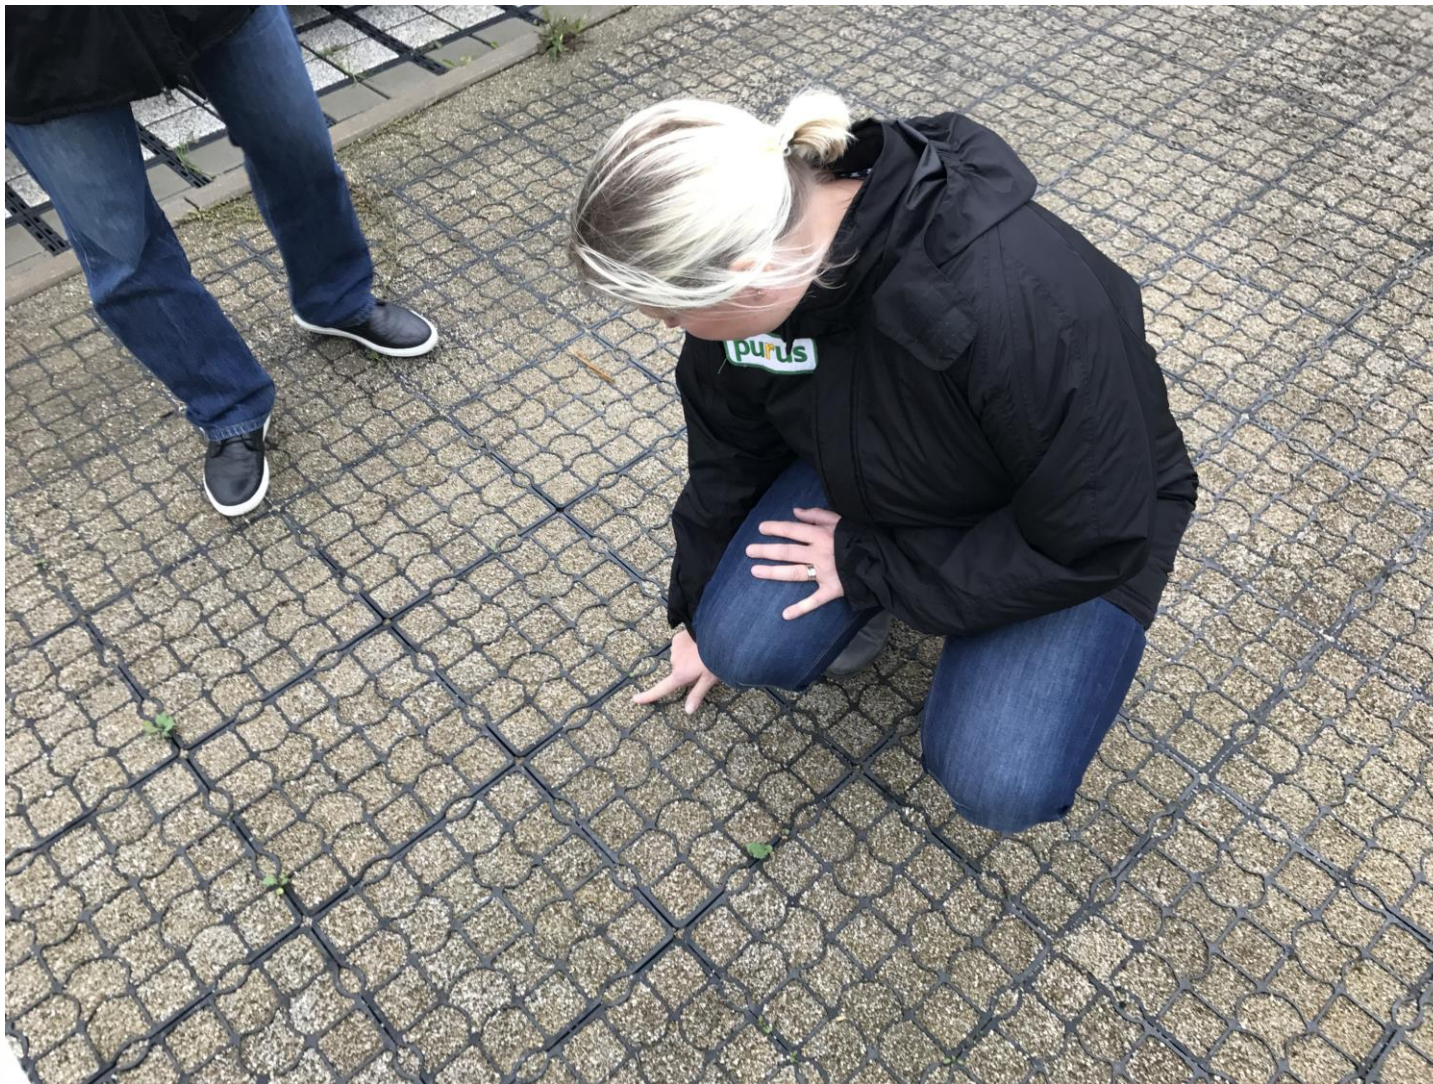
Ecoraster maakennot koristekivitäytöllä

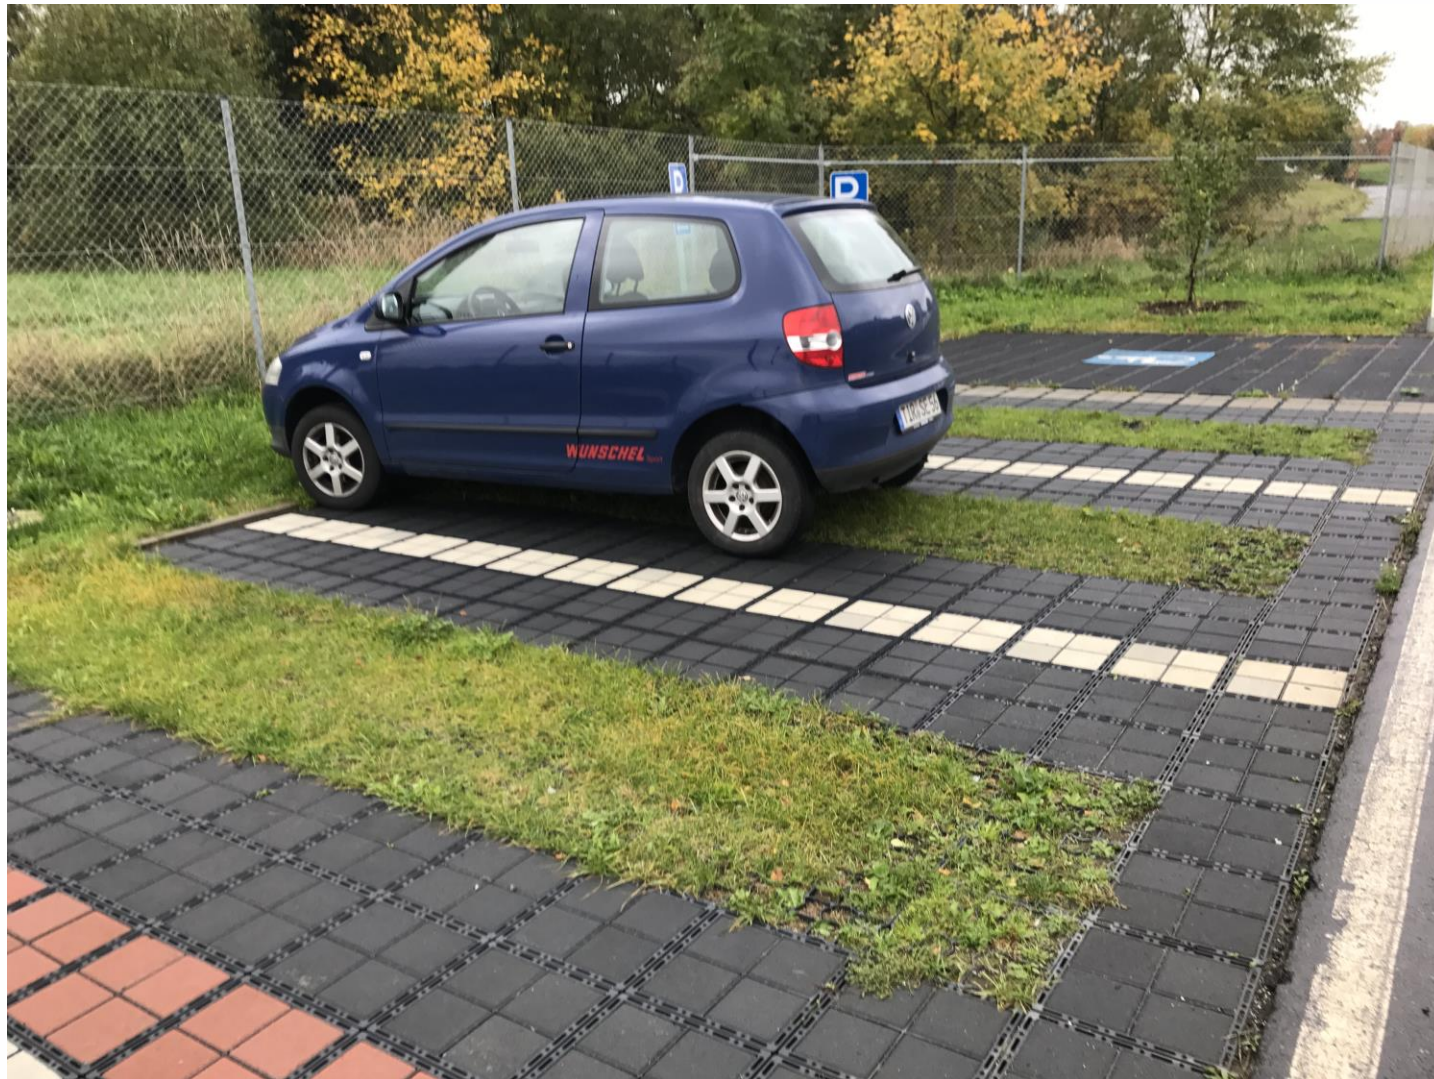
Ecoraster maakennot nurmipeitteisenä sekä Ecoraster Bloxx hulevesikenko kulkukäytävänä autoille

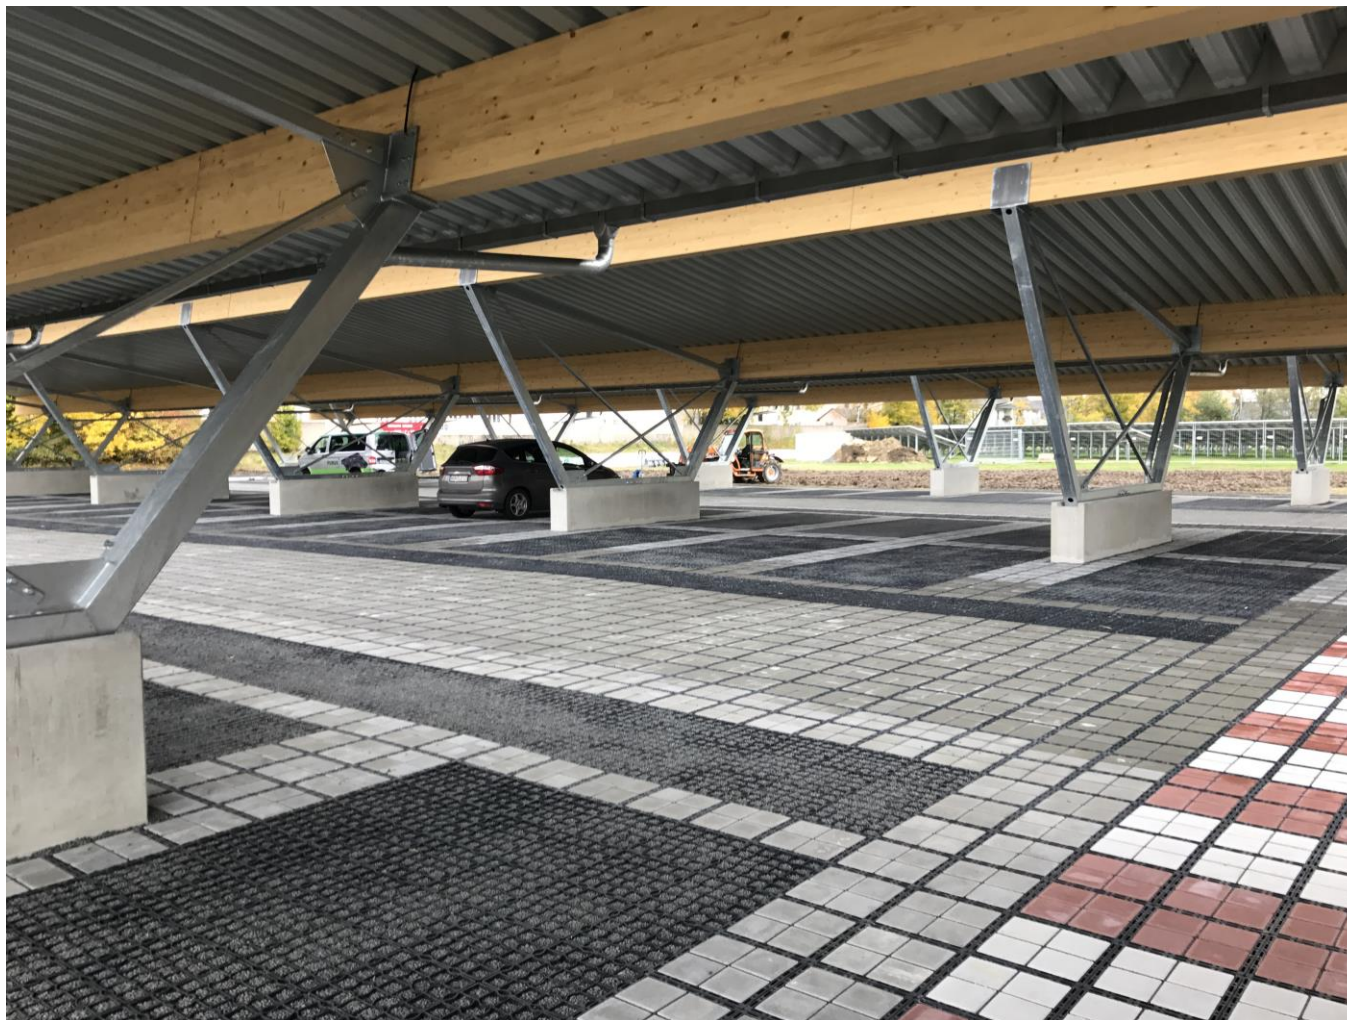
Ecoraster maakenno parkkiruutuina ja Ecobloxx hulevesikennosto betonilaatoilla kulkukäytävinä

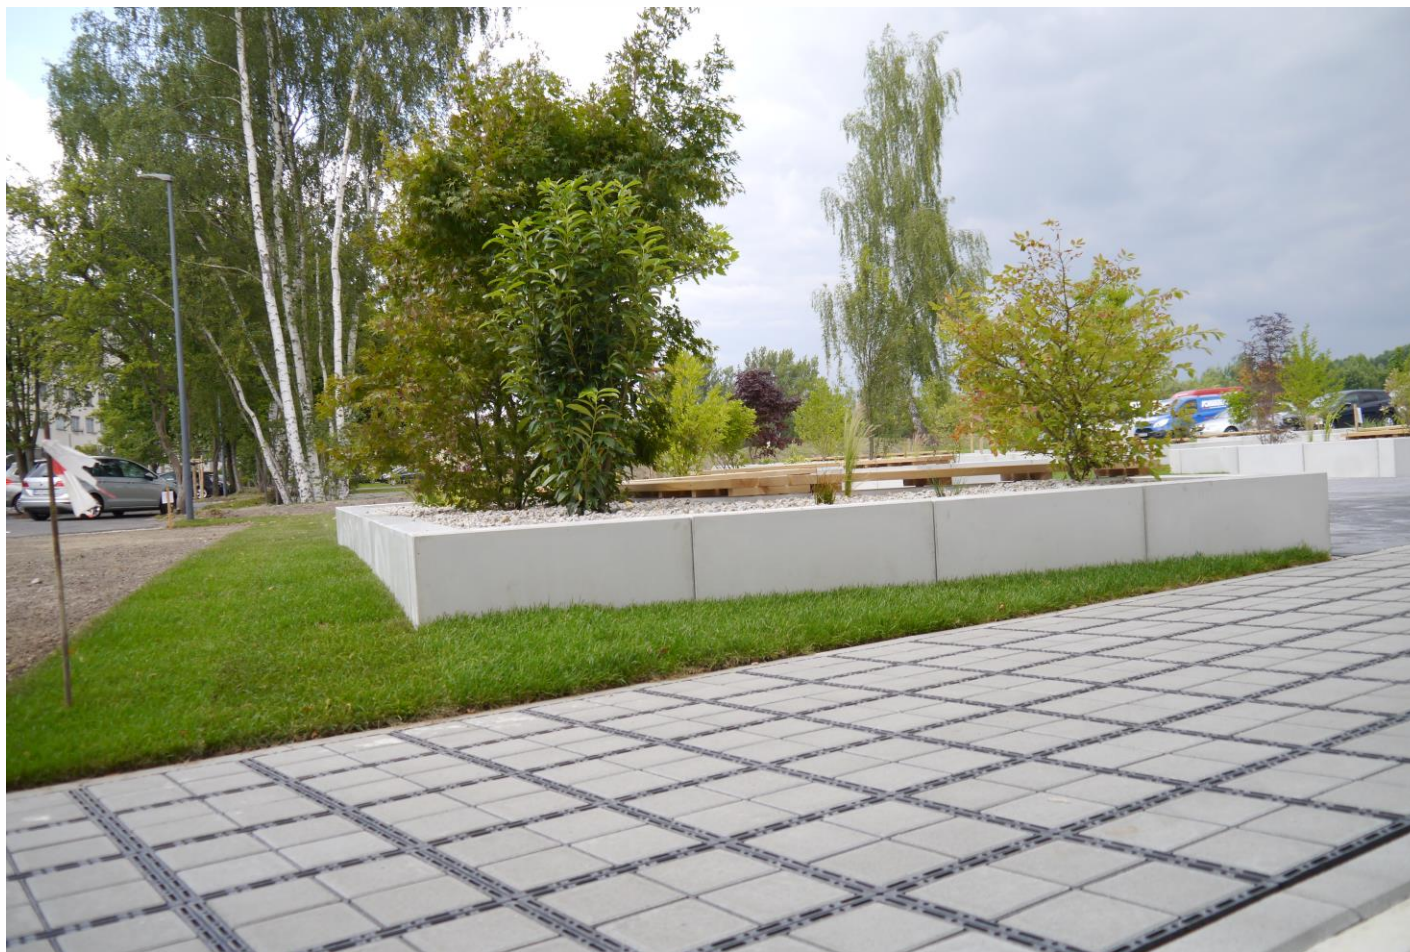
Ecoraster Bloxx hulevesikennosto betonilaatoilla katualueena

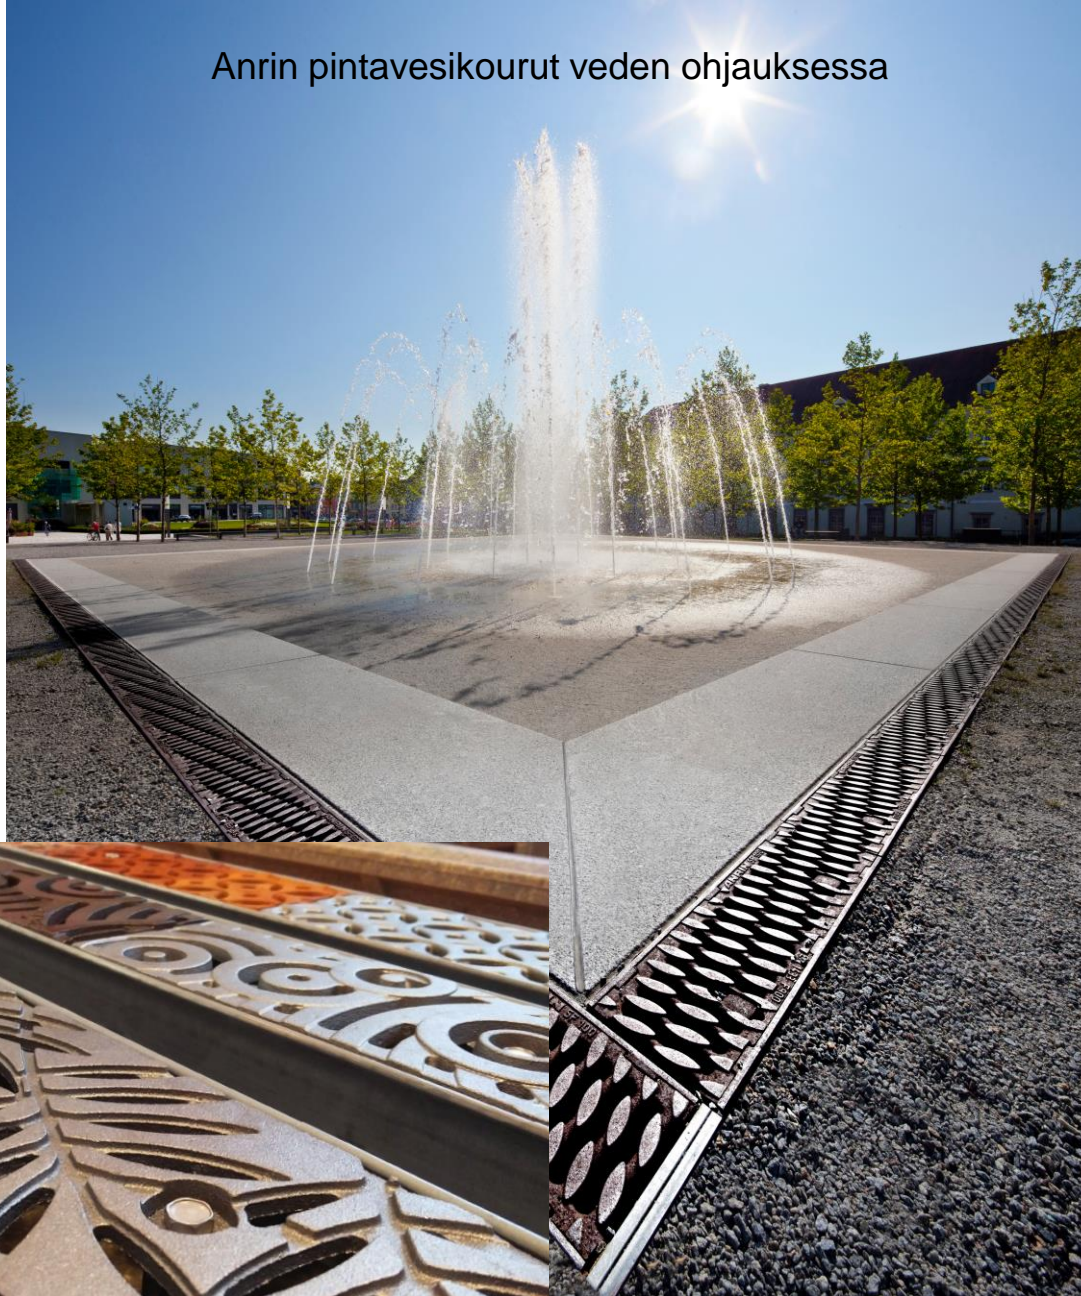
Anrin pintavesikourut veden ohjauksessa

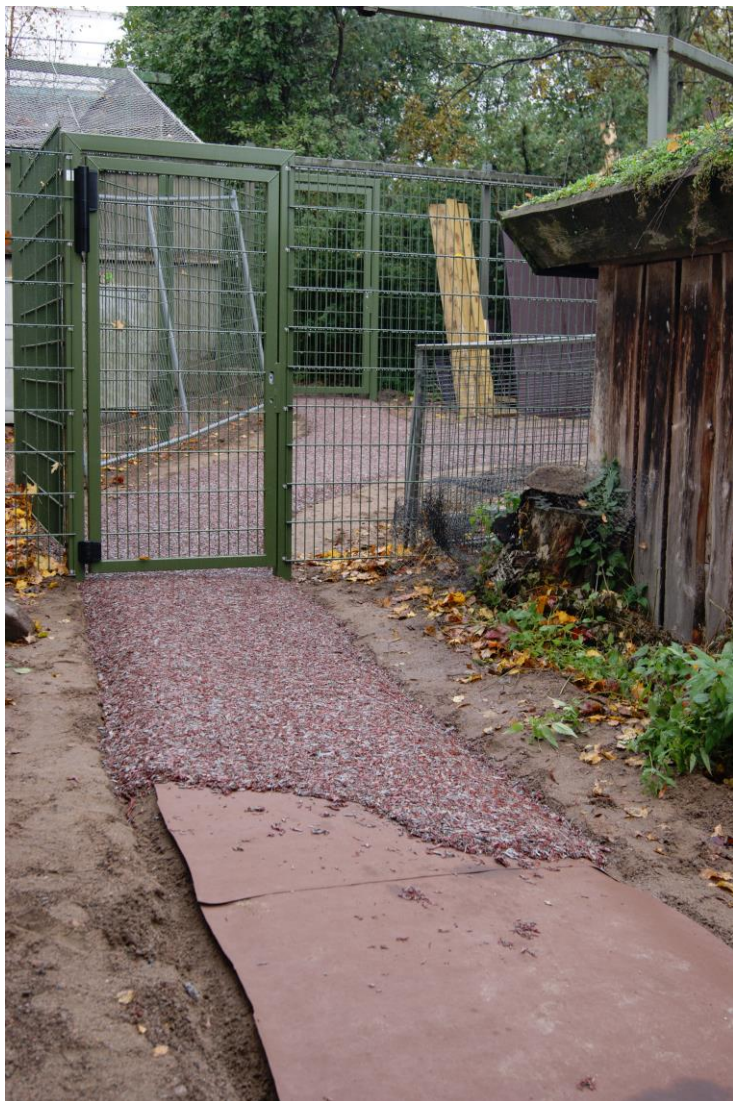
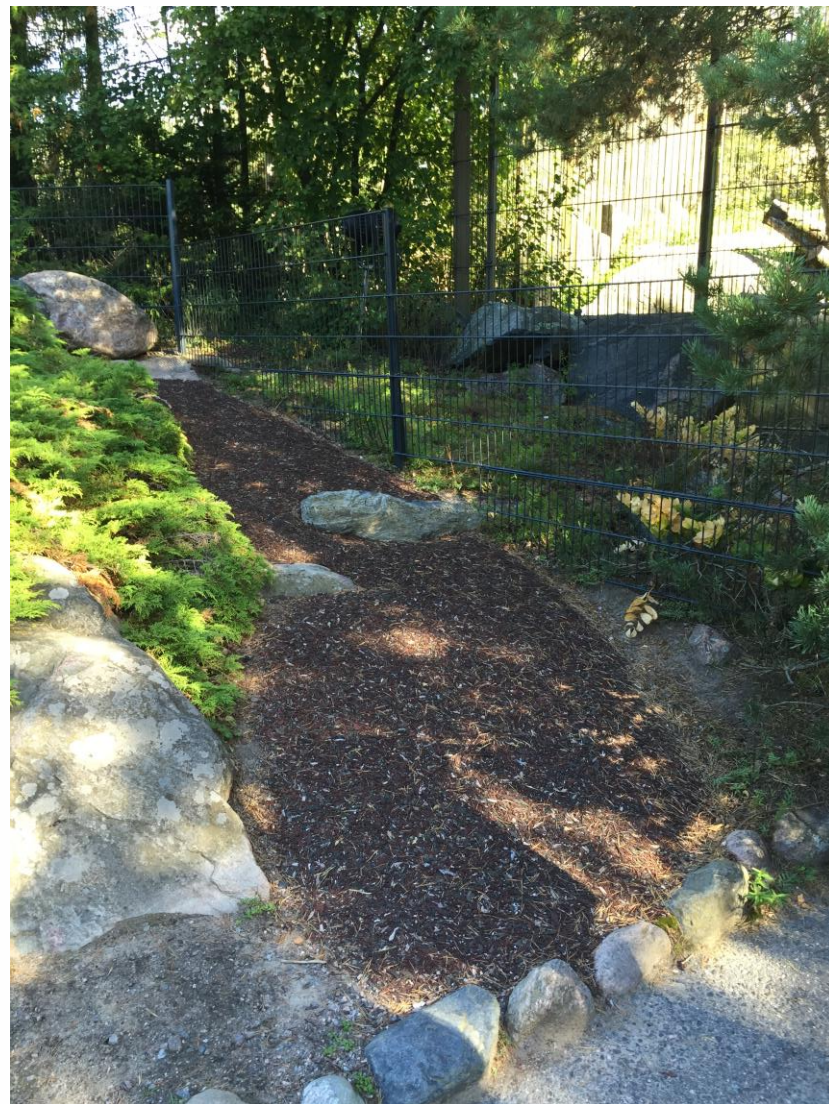
Helsingin Korkeasaarella Ecosurface turva-alustaa ja eroosiopinnoitetta on käytetty eläintarhoissa huoltokäytävinä sekä asiakkaiden kulkuväylien eroosiopinnoitteena

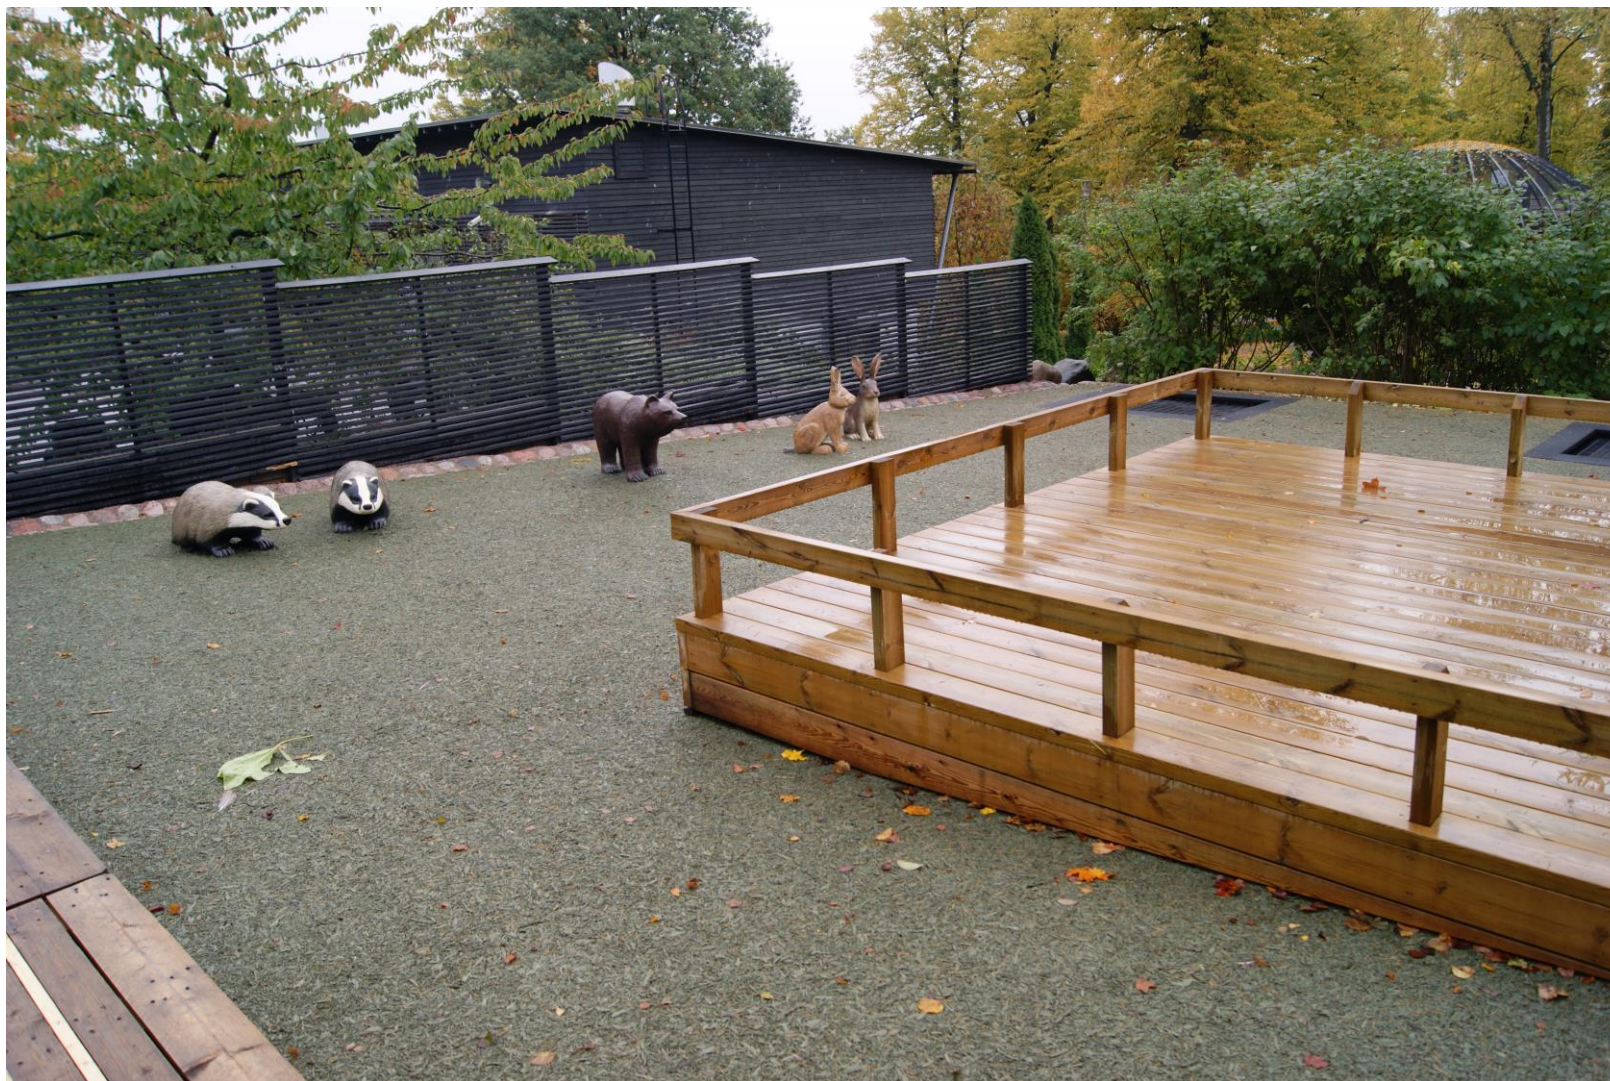
Helsingin Korkeasaassa Ecosurface turva-alustaa on käytetty tasotrampoliinien ympärillä

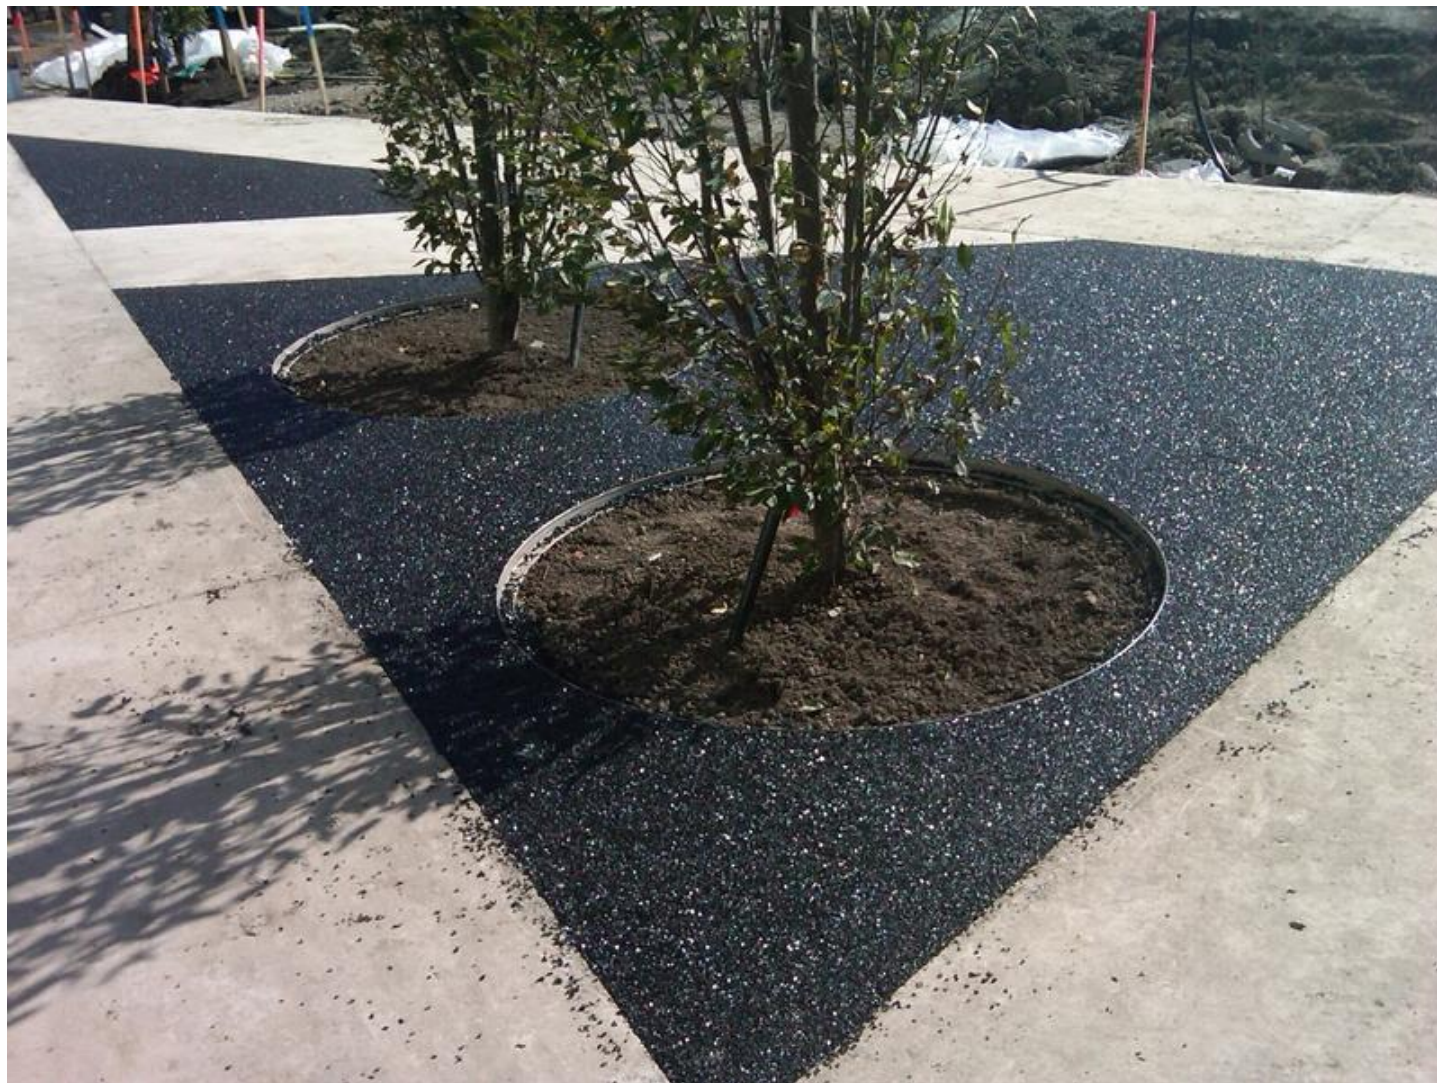
Filtepave lasimassaa/vettäläpäisevää pinnoitetta voidaan käyttää istutusalueilla ja kulkukäytävinä
